# 荔湾区冲口街“4·01” 一般机械伤害事故调查报告书

2021年4月1日8时30分许，广州市荔湾区冲口街辖内广州市轨道交通二十二号线西塱站土建工程项目工地发生一起机械伤害事故，造成1人死亡，直接经济损失约180万元。

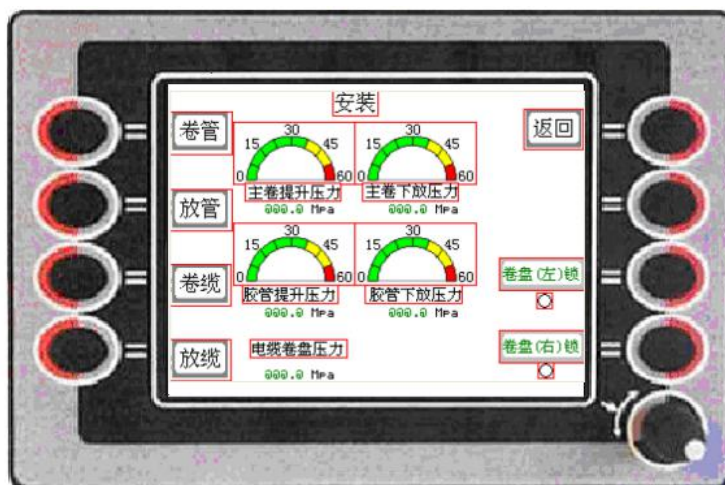
8 时 30 分许，廖理华驾驶抓斗主机进入工地指定位置停下后，接着操作驾驶室的控制面板，进入设备安装模式，进行安装前的初步测试，查看各部位油管液压是否正常。蔡海杰在没跟廖理华沟通确认的情况下，自行进入抓斗底盘下。廖理华在测试操作过程中，触碰到回转手柄，抓斗主机底盘随即逆时针转动，底盘下凸出的钢梁把蔡海杰的头部夹在抓斗右后方的履带上并挤压，随后底盘又顺时针回转，把蔡海杰甩到地上，横躺在两履带之间，头部靠近左后履带。

(图3 显示器安装模式界面)

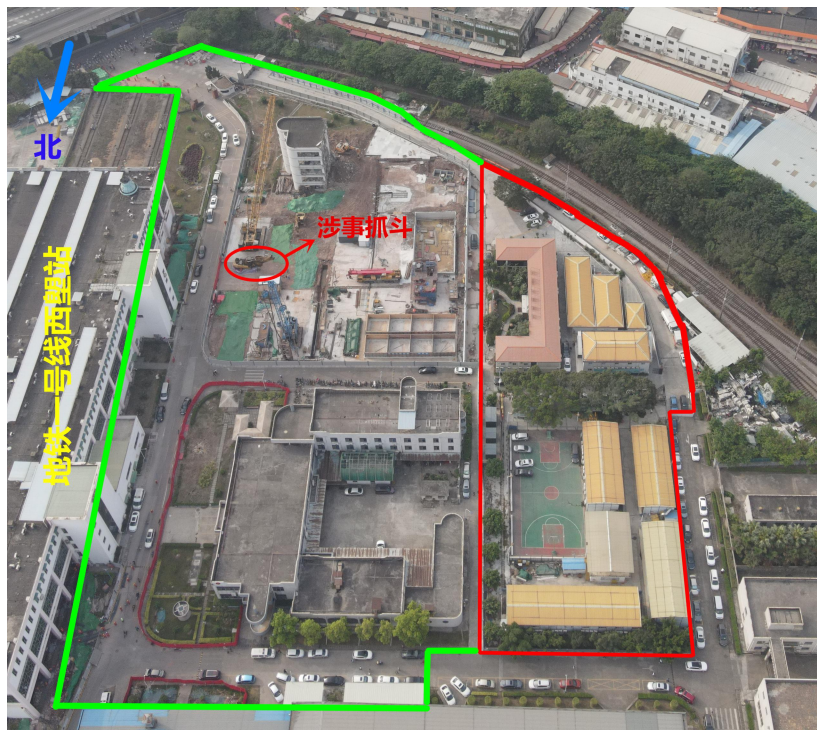
（图 4 事故现场鸟瞰图）

涉事抓斗停放在工地东侧入口附近，车头朝西、车尾朝东；主机上连接着下臂架，上臂架和抓斗尚未安装；尾部贴有“作业半径内严禁站人”的安全警示标语。

抓斗底盘离地高度约 1.4m；底盘下凸出有两根 H 钢组合而成的钢梁，钢梁离地高度约 1.2m；履带离地高度约 1.0m；钢梁与履带间隙约 0.2m；两履带处于未伸展状态。

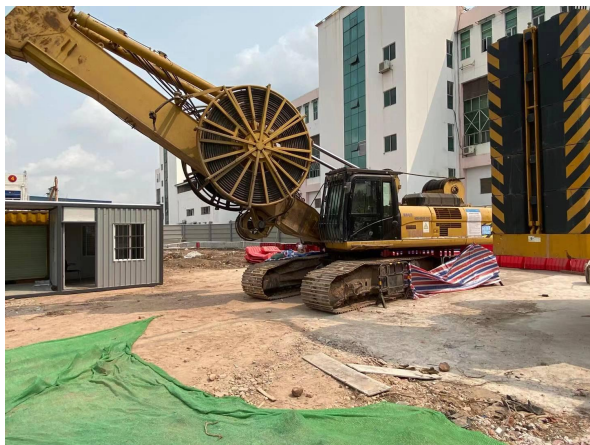
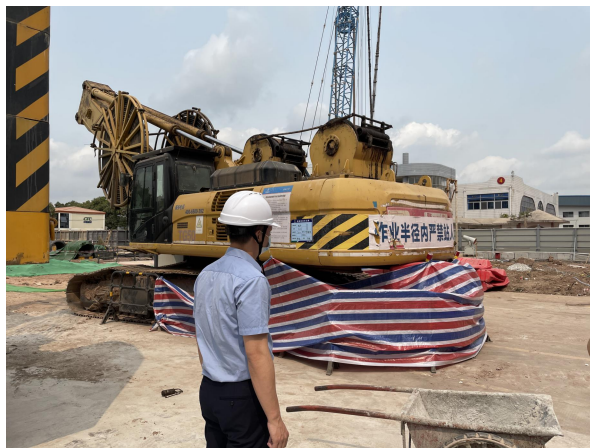
(图 5 涉事抓斗)

(图 6 涉事抓斗)

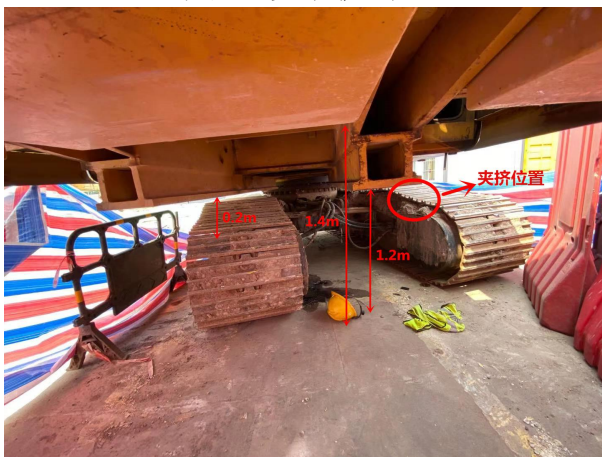
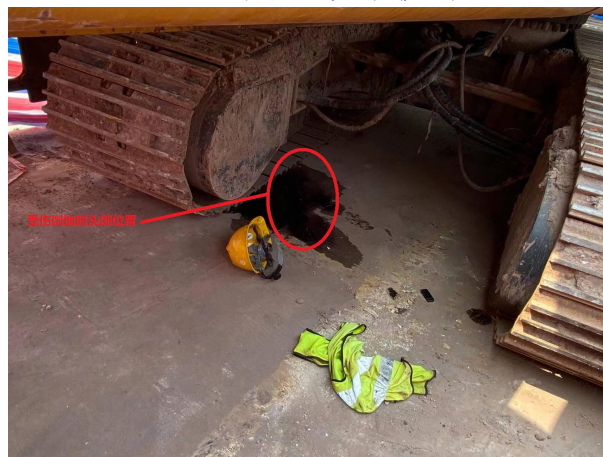
(图 7 事故位置图示)

(图 8 事故位置图示)

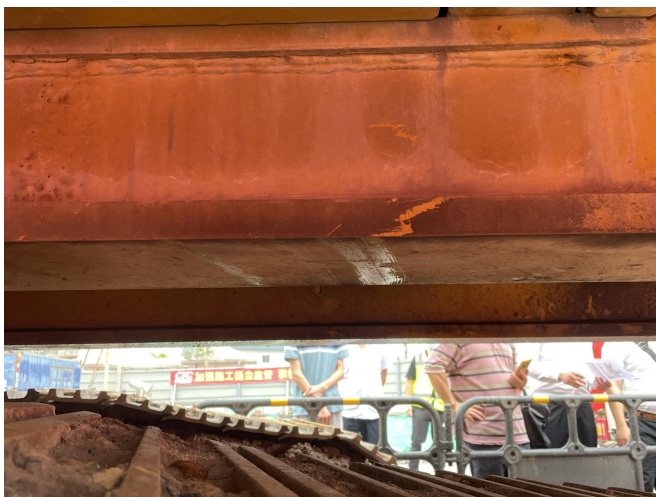
底盘下左右两根钢梁上均有刮擦痕；底盘下地面靠近左后履带处有一摊血迹，地上有一顶安全帽和一件反光衣；安全帽上有血迹，有被摩擦、挤压过的痕迹，帽衬爆裂。

(图9 左侧钢梁刮擦痕)

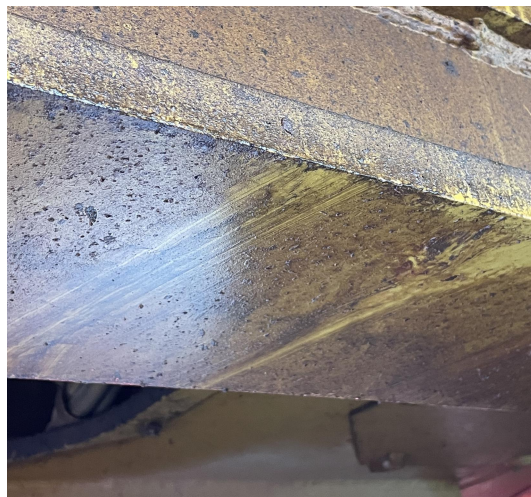
(图10 右侧钢梁刮擦痕)

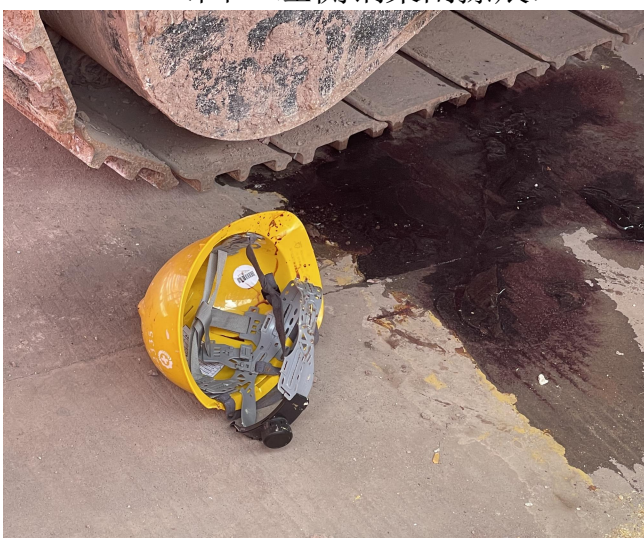
(图11 安全帽帽衬爆裂)

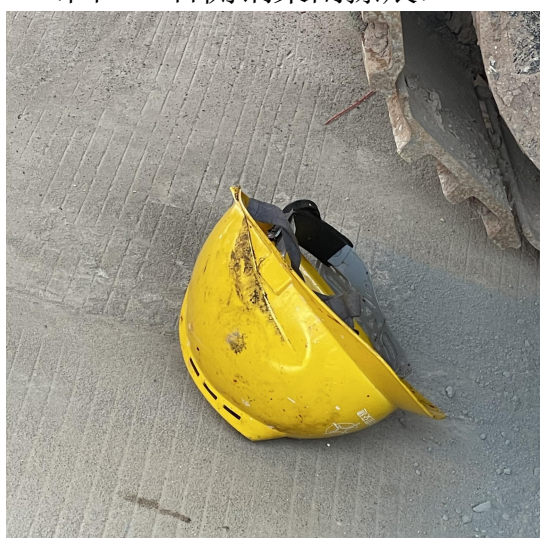
(图12 安全帽帽壳夹挤痕迹)
