# 荔湾区桥中街“9·22”一般高处坠落事故 调查报告

2021年9月22日9时许，广州市荔湾区桥中街辖内广州呼吸中心项目工地发生一起工人从医技楼7楼屋顶钢结构铝板顶棚高处坠落的生产安全事故。事故共造成1人死亡。

### （三）医技楼 7 层屋顶钢结构铝板顶棚施工基本情况。

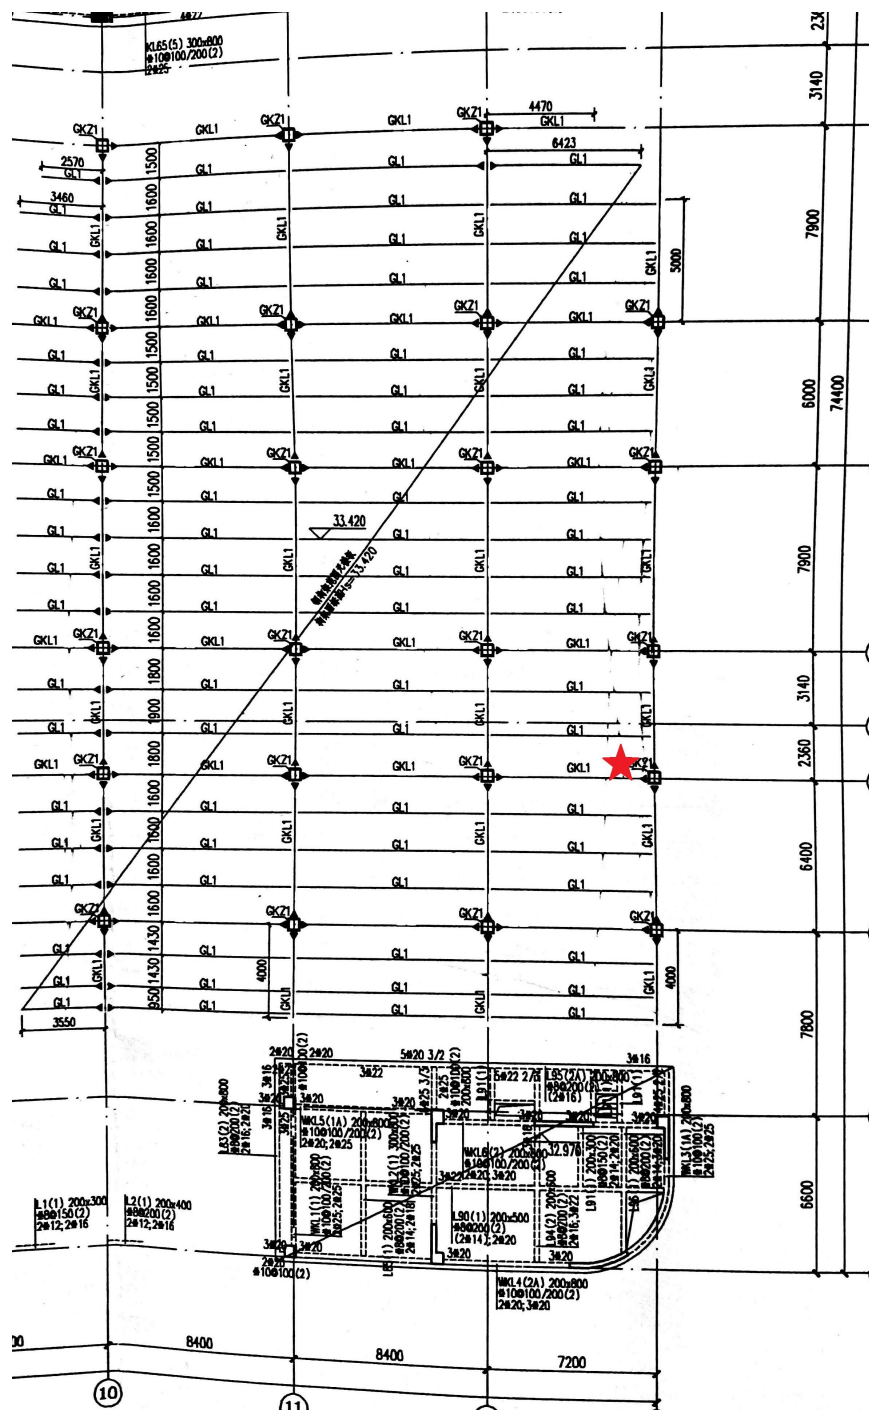
事发地点位于广州呼吸中心项目医技楼7楼天面(图1)。2021年9月23日,调查人员到现场进行勘察,发现7楼天面现场搭建有一钢结构铝板顶棚,长38.25m,宽27.87m,建筑面积1100m<sup>2</sup>,施工层高7.5m。顶棚上盖铝板已基本封闭完整,顶棚顶部存有一块已变形铝板,并留有缺口(图2),铝板支架侧面未安装上铝合

（图 1：事发地点医技楼 7 楼天面平面图，红星标注为事发位置）

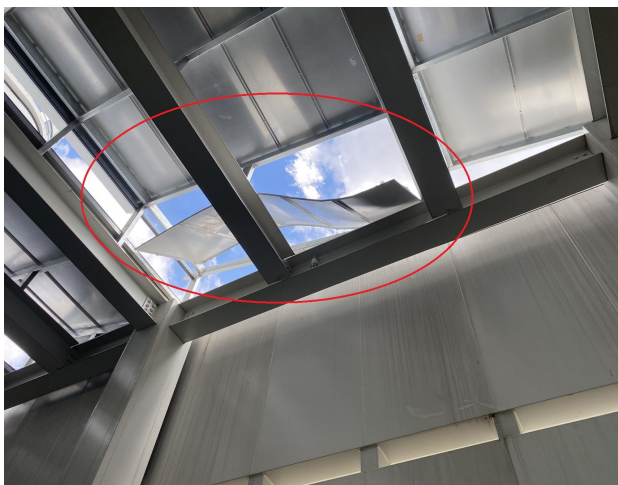
(图 2: 所圈位置为变形铝板)

事发时，郑玉龙在医技楼 7 层屋顶钢结构铝板顶棚上进行铝板加固作业，在其未正确佩戴安全帽和使用安全绳前提下，作业过程中踩到不能受力的铝板，因铝板受压力变形后形成漏空，身

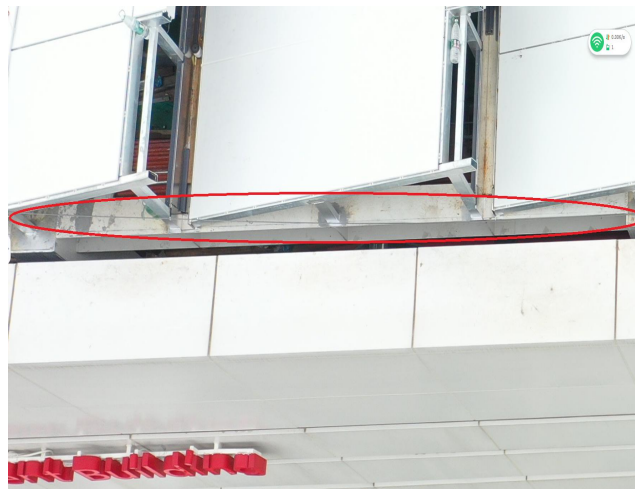
金百叶窗。天棚上部四周挂有安全绳（图3）。

(图 3: 所圈位置为设置的安全绳)

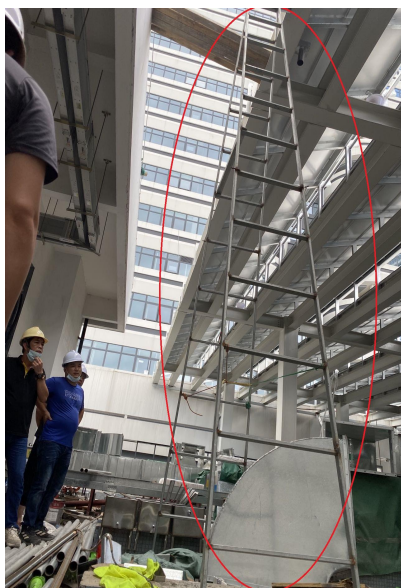
现场铝板顶棚下正南方搭设一铁梯直上至天棚顶部(图 4)。场地内设备与管道已基本安装完毕,并堆放管道钢管( $\Phi 200\text{mm}$ )、成品风管等各种材料,且堆放无次序、凌乱,各种材料互相堆叠,现场未搭设满堂脚手架,钢结构架下未挂防坠落安全网(图 5)。

(图 4: 所圈位置为登高铁梯)

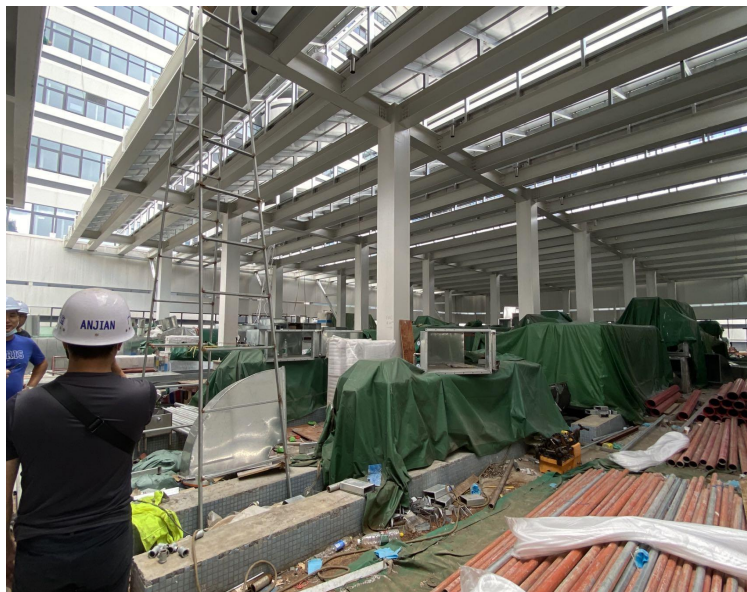
(图 5: 现场场景)

2.四装公司未按施工方案要求，搭建设置满堂脚手架、钢结构下挂防坠落安全网，造成安全防护措施缺失。

一是四装公司，要完善项目安全管理架构，为项目部配备符合相应资格要求的管理人员、技术人员；严格按照相关规定要求，切实做好施工现场安全防护设施；切实组织作业人员进行安全技术交底，做好新进场工人第二级安全教育；加强对施工现场的安全检查、协调，及时发现并消除作业过程和环境中的安全隐患。

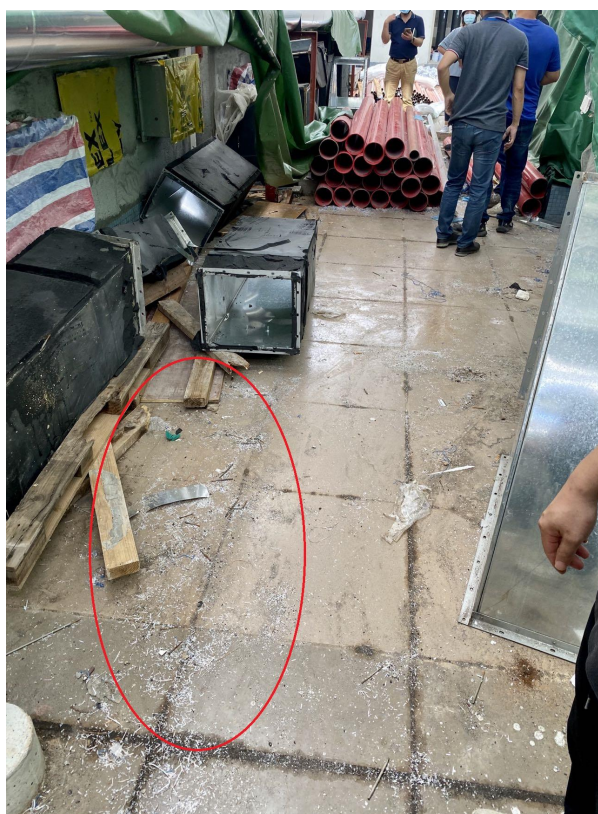
事发当天，工人发现郑玉龙事发时所平躺位置（图 6），正对上方有一块上述提及已变形的铝板，并留有穿孔（图 7）。

（图 6:所圈位置为事发当天死者被发现所躺位置）

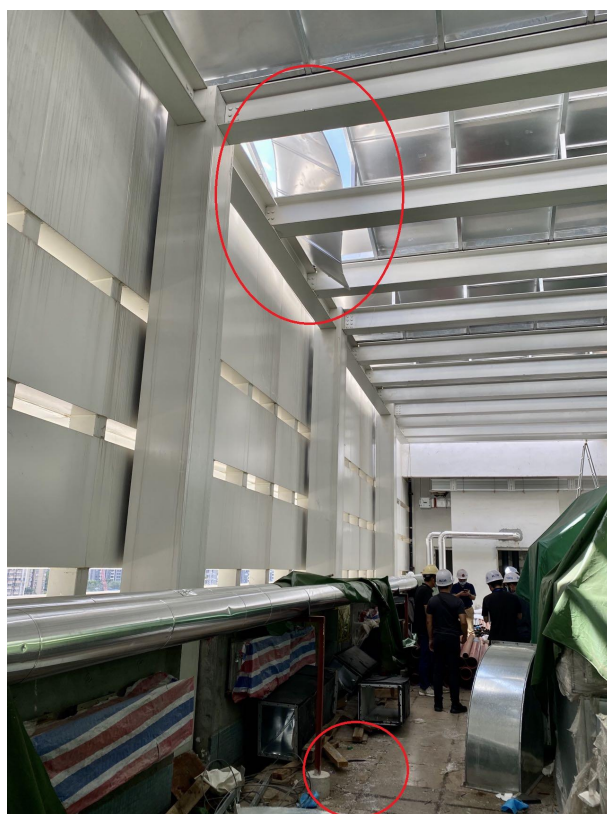
（图 7:所圈位置为事发当天死者被发现所躺位置以及对上顶棚位置）

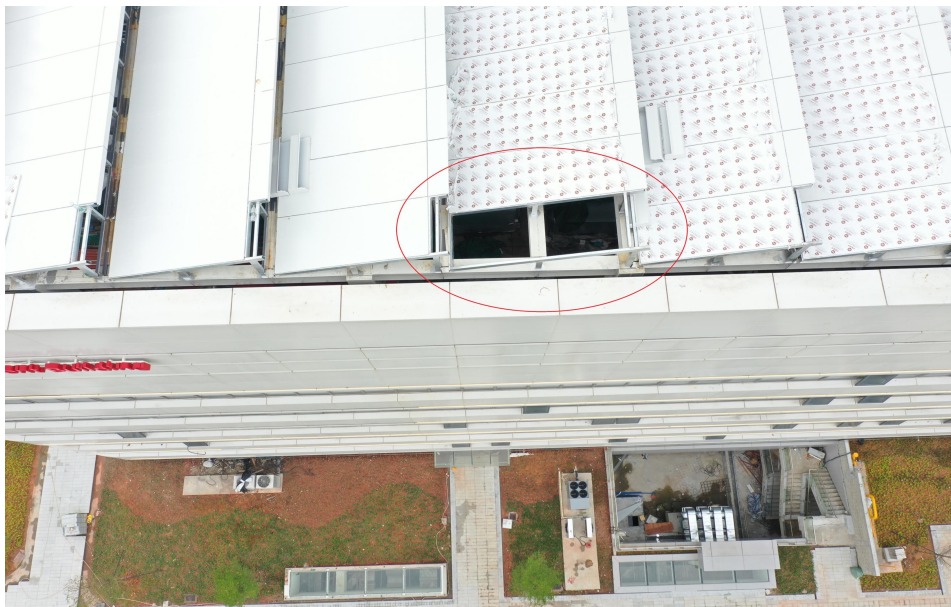
9 月 26 日，调查人员通过无人机高空航拍医技楼 7 楼层面钢结构铝板天棚顶面，发现变形铝板原所处位置（图 8），施工单位因考虑安全因素，已撤下变形铝板。

（图 8：9 月 26 日，通过无人机高空航拍钢结构铝板上方）
