荔湾东沙“9·29”一般触电 事故调查报告

2023年9月29日17时28分许，广州市荔湾区东沙大道广州健康港星河 Coco Park（简称CCP）商场南塔一楼073B商铺内发生一起触电事故，造成1人死亡，直接经济损失111万元。

经调查认定，荔湾东沙“9·29”一般触电事故是一起生产安全责任事故。

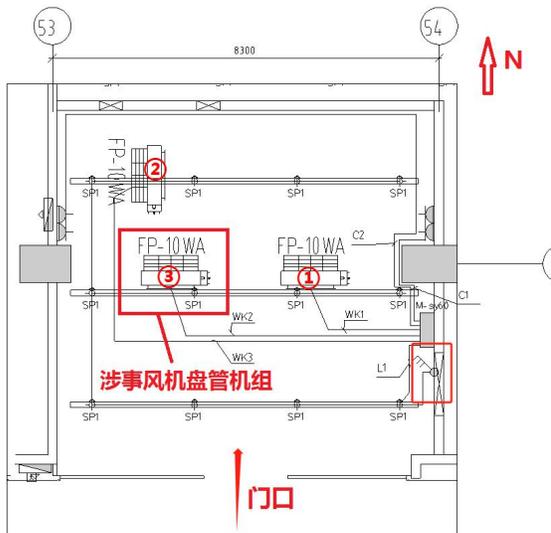
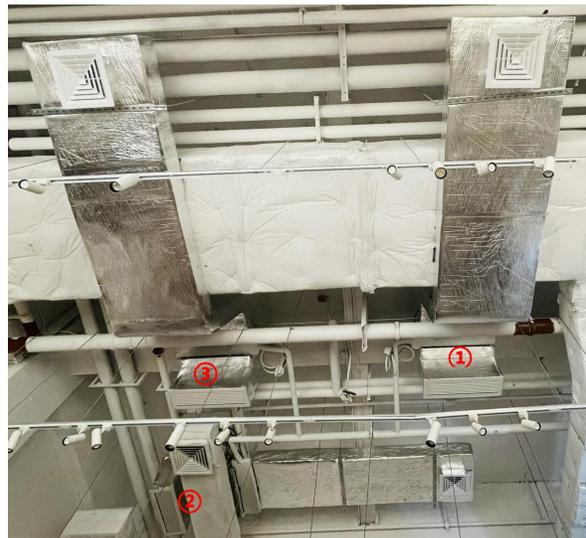
图4 商铺内空调设备布局图

17时21分，李*宥带着郑*刚来到现场门外，周*稳同时也过来了，三人一同进入了现场。17时23分，李*宥和周*稳离开现场在门外周边位置。郑*刚进场前，王*森使用梯子先后完成了设备①和②的接线。郑*刚进场后，王*森站在梯子上要对设备③进行接线时，发现够不着上面的电线，于是就使用梯子从东北角爬到消防排烟管上，走到设备③位置进行接线。（空调设备①、②、③的位置见图4和图5）

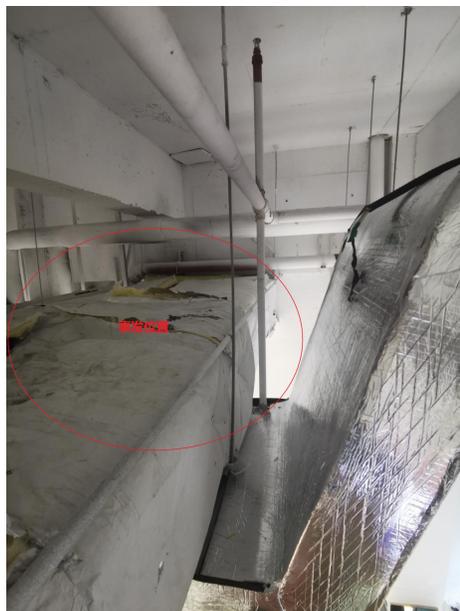
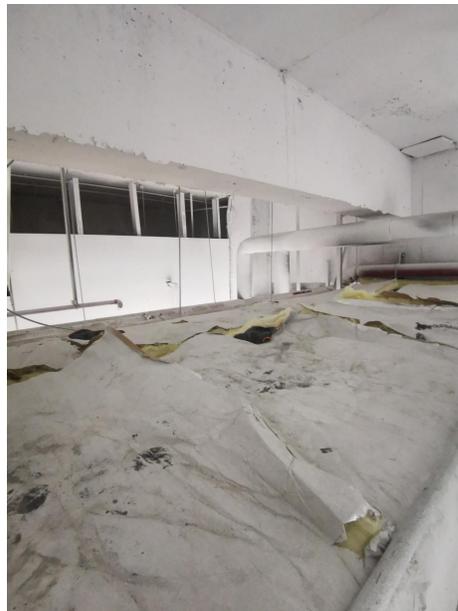
图 10 事故发生位置

事发位置位于空调设备③旁的消防排烟管上，离地高约5m。空调设备③未接线，电源进线线口被用黑色绝缘胶布包好。电箱内空调断路器下未接线，但遗留有被剪断的线头，空调设备进线线头被用

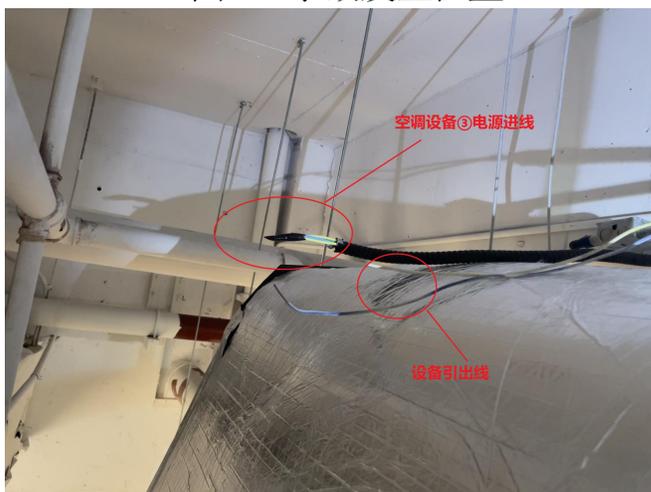
图 12 涉事空调设备接线情况图

经现场勘验，结合询问调查，事发时，电箱内空调断路器下已接空调设备电源线并通电，王*森手拿电线正在对空调设备③进行接线操作；事发后，郑*刚对商铺内电源进行断电的同时，把空调断路器下的电源线剪断并用绝缘胶布把线口包好；在配合其他救援人员把王*森从消防排烟管上转移至地面后，郑*刚在消防排烟管上把事发位置的电源线线口用绝缘胶布包好。事发时工人带电进行接线操作。

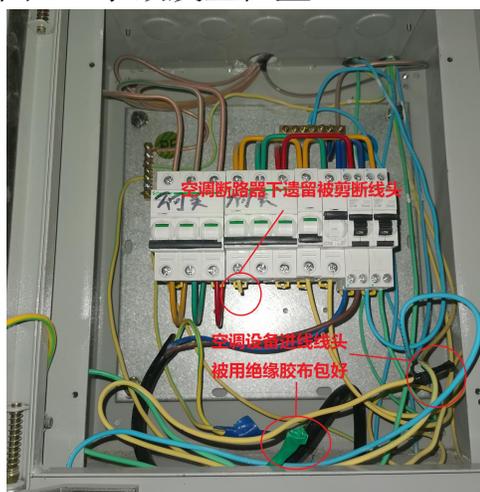
图 13 电箱内接线情况

商铺外部电源为三相五线制供电,接入3P(32A)断路器总开关后再经分路断路器供空调设备、灯具及插座用电,商铺内消防烟感、报警装置为弱电24V安全电压,与其他电气线路及用电设备没有关联。空调设备供电线路由3P(C16A)断路器、电线、空调风机盘管机组及控制面板组成,未配备漏电保护装置。灯具供电线路由1P(C16A)断路器、电线、灯具组成,配备30mA漏电保护装置。插

座回路分三路，一是西侧墙壁插座，由 1P (C16A) 断路器、电线、插座组成，未配备漏电保护装置；二是东侧墙壁插座，由 1P (C16A) 断路器、电线、插座组成，未配备漏电保护装置；三是前台插座，由 1P (C16A) 断路器、电线、插座组成，配备 30mA 漏电保护装置。（见图 13、图 14）

湛艺公司要组织开展事故警示教育，深刻汲取事故教训，切实履行企业安全生产主体责任，按要求派驻符合要求的项目管理人员，强化对项目的管理；严格按照规定开展安全生产教育和培训，提高作业人员安全意识，保证作业人员知悉岗位存在的安全风险、熟悉有关安全操作规程和掌握有关安全操作技能；严格按照规定开展事故隐患排查治理，及时发现并消除各类事故隐患；加强作业现场管理，及时制止和纠正违反操作规程的行为。凯星公司要举一反三，组织对所有商铺开展一次电气安全隐患排查治理，及时消除未按要求装设漏电保护装置、接地电阻过大等安全隐患；全面完善零星工程开工建设信息录入手续；强化对施工单位安全生产工作的统一协调、管理，及时发现问

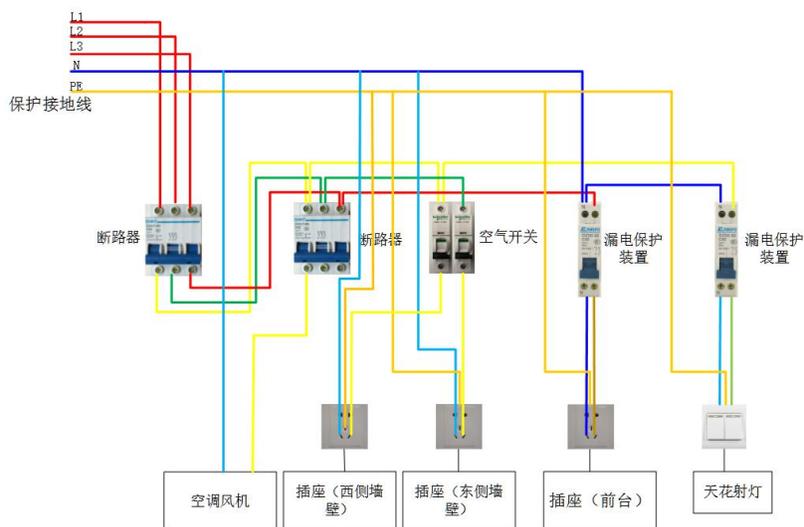
图 14 商铺内电气线路示意图

(1) 照明线路分析。经现场勘验、检测，照明线路与事故发生位置距离较远，绝缘良好，漏电保护装置动作灵敏，且事发时现场照明没有断电，漏电保护装置没有动作，排除照明线路漏电引发触电。

(3) 插座线路分析。经现场勘验、检测，插座线路接地良好，无漏电情况，且线路沿地面暗敷，与事故发生位置距离远，与照明、空调和弱电线路无交集，排除插座线路漏电引发触电。

(4) 空调线路分析。空调设备①、③和消防排烟管相接触，且①已接线，对①通电后进行测试，与其相连的空调风管、消防排烟管等周边设施金属部分未出现带电情况，排除因①漏电导致周边设施带电引发触电。
