# 荔湾区海龙街“2·12”一般机械伤害 事故调查报告

2022 年 2 月 12 日凌晨 2 时 31 分，广州世达货运代理有限公司在广州市荔湾区海龙街裕海路自编 A1 设置的一个装卸点内，发生一起装卸工人被卷入带式输送机挤压致死的机械伤害事故。

经调查认定，荔湾区海龙街“2·12”一般机械伤害事故是一起生产安全责任事故。

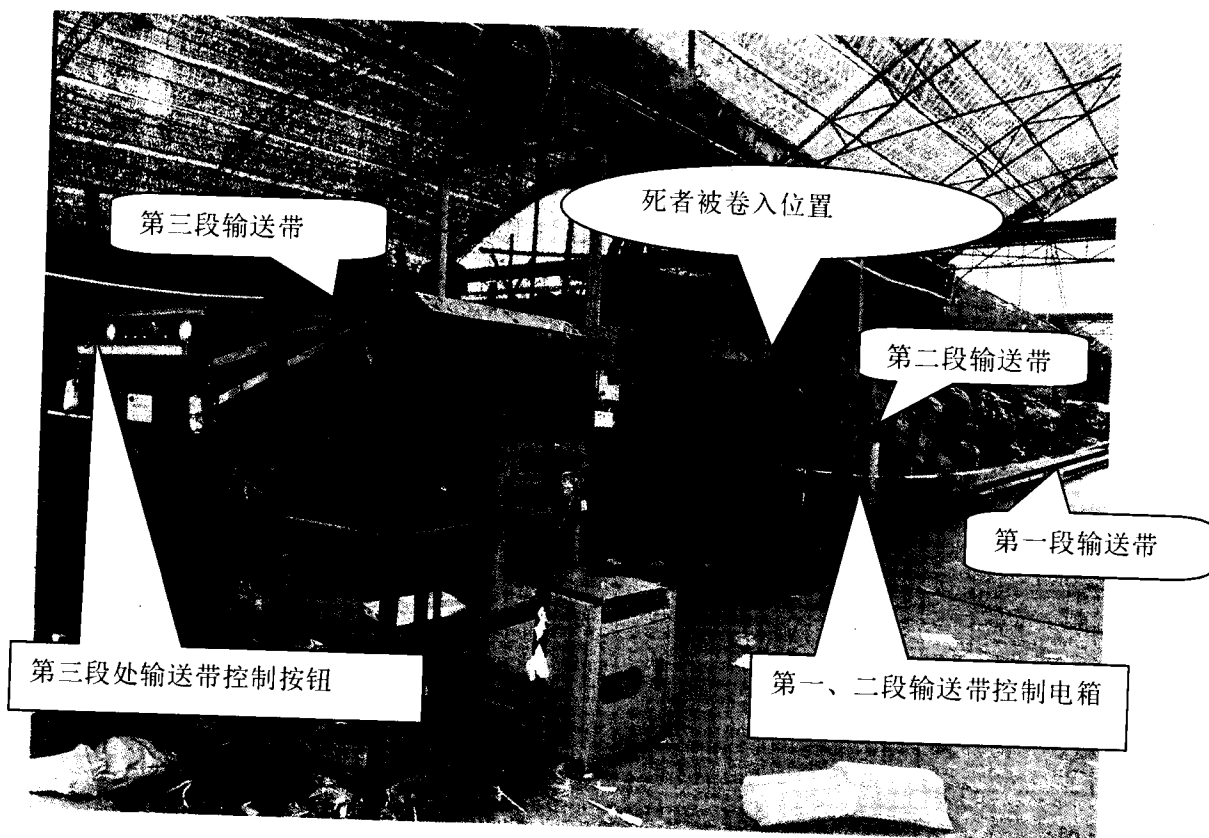
发生事故的带式输送机是由中山市东升镇伟创机械设备厂和中山市博士力自动化设备有限公司的设备组合而成，分为三段输送带，第一段输送带只能水平向前运转，第二段输送带约 45 度倾斜，只能向前运转，第一和第二段传送由同一个电箱同一按钮控制，第三段输送带由另外按钮控制，可以向前和向后两个方向运转，带式输送机上无任何安全警示标志（图 3、图 4、图 5）。

(图 3: 发生事故的带式输送机)

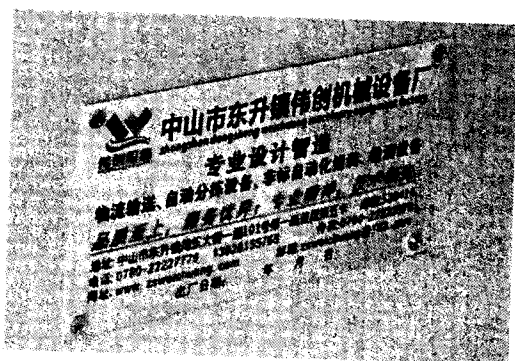
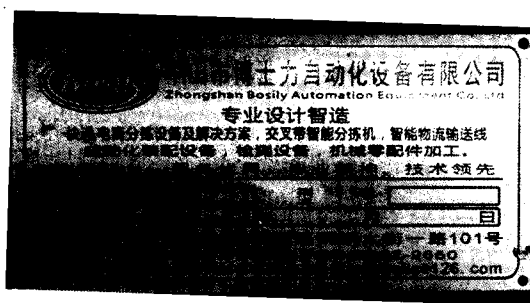
(图 4: 第一、二段输送带控制电箱上的铭牌) (图 5: 第三段输送带尾部上的铭牌)

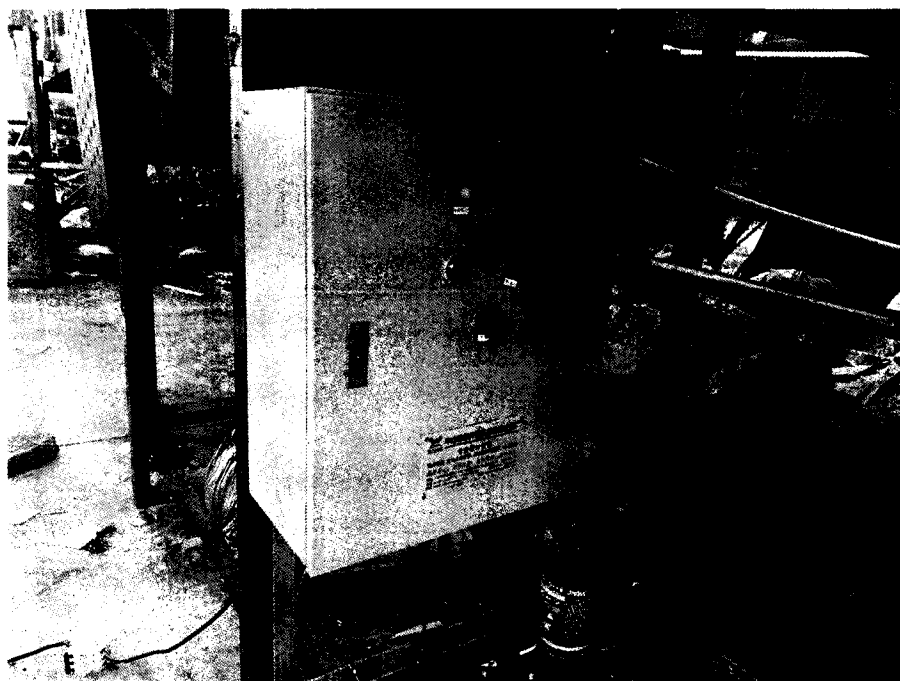
第一和第二段输送带控制电箱上有 3 个按钮，1 个绿色按钮，2 个红色按钮下面分别写着停止和急停，1 个红色指示灯，1 个绿色指示灯（图 6）。

（图 6：第一、二段输送带控制电箱）

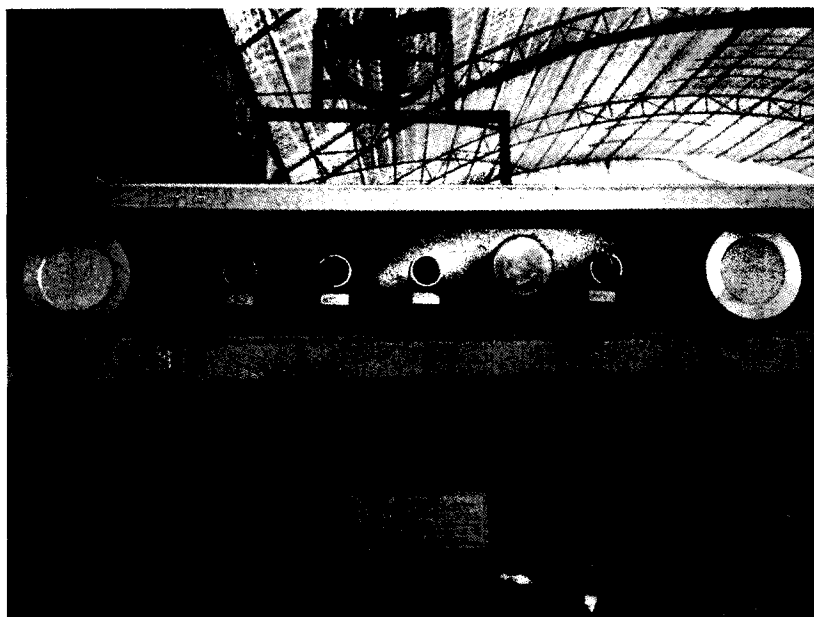
第三段输送带带有 3 个控制按钮，2 个绿色按钮下面分别写着装货和卸货，1 个红色按钮下面写着装卸停止，1 个红色急停开关，1 个黑色照明开关（图 7）。

(图 7: 第三段输送带尾部上控制按钮)

1. 装卸工人吴增锦启动第三段输送带时，误操作将卸货（向后）按钮当成装货（向前）按钮打开，导致第二段输送带与第三段输送带向两者之间夹缝相对运行。
