# 荔湾岭南棠栏路 133 号加固修缮工程 “6·24”一般坍塌事故调查报告

2024 年 6 月 24 日 13 时 15 分许，广州市荔湾区棠栏路 133 号物业房屋加固修缮工程施工现场，发生一起局部楼板坍塌事故，造成 2 人受伤。

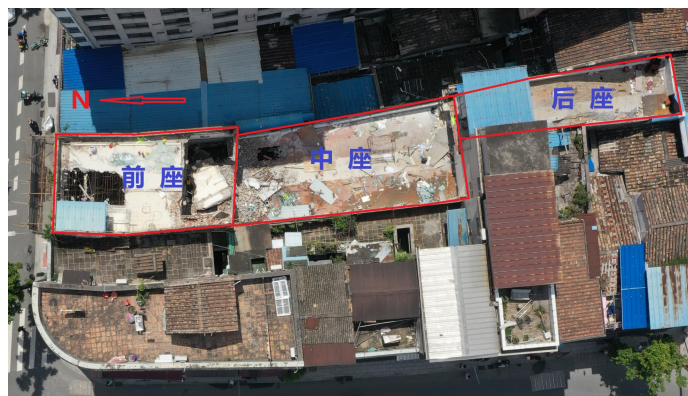
（图 1 房屋分区示意图）

荔湾区浆栏路 133 号房屋为一栋坐南向北、局部三层的混合结构建筑，房屋的东、南、西侧与相邻房屋连在一起，存在共墙。房屋主体自北向南可划分区域为前座、中座和后座，前座为三层、中座为二层、后座为三层，前座屋面离地高约 10.5m。（见图 1）

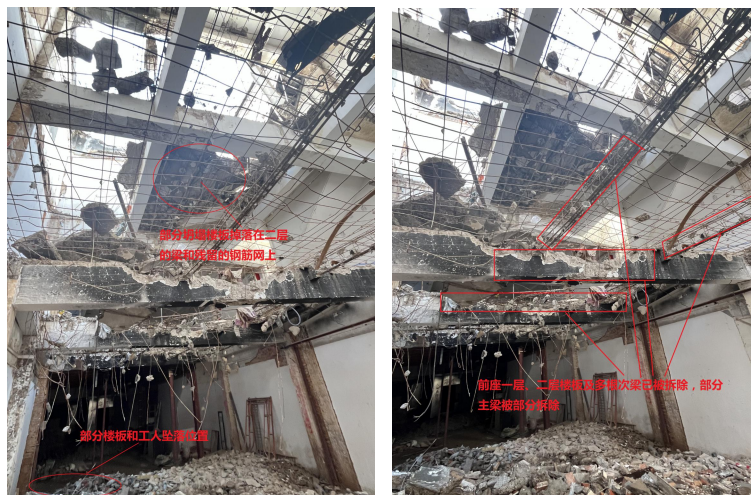
（图 2、图 3 房屋拆除状况）

现场拆除施工集中在前座区域，其中一层、二层楼板和多根次梁被拆除，部分主梁被部分拆除；三层屋面楼板局部被拆除。事故坍塌楼板位于前座三层屋面南侧，与坍塌楼板连接的南侧框架梁已基本被拆除，支承坍塌楼板的两根次梁与南侧框架梁连接的一端已部分被拆

除。坍塌楼板一部分掉落在一层地面，一部分掉落在二层的梁和残留的钢筋网上。（见图 2、图 3、图 4、图 5）

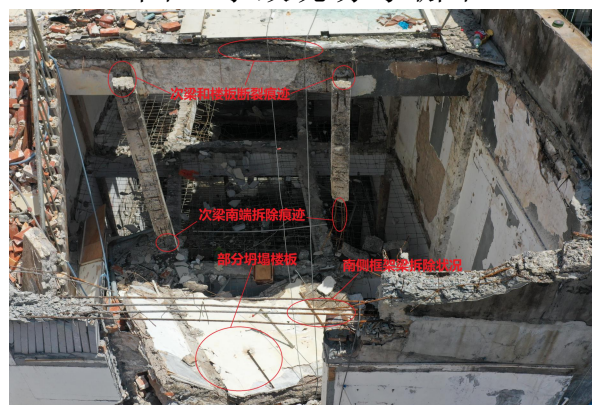
（图 5 事故部位）

事故的直接原因是: 1. 房屋拆除施工未遵循从上至下逐层拆除,且未按楼板、次梁、主梁的顺序进行,进行事发部位拆除施工时,工人首先凿除了框架梁和部分次梁上的砼,致使该部分楼板从两端支承结构变成了单边悬挑结构,结构支承力急剧下降,叠加电镐凿除楼板时的振动因素,从而发生局部楼板坍塌<sup>[1] [2] [3]</sup>; 2. 工人在进行高处人工拆除作业时,未佩戴安全带<sup>[4] [5]</sup>。
