荔湾区东沙街“3.10”生产安全事故调查报告

事故调查组认定，荔湾区东沙街“3.10”高处坠落事故是一起作业人员违章作业引起的一般生产安全责任事故。

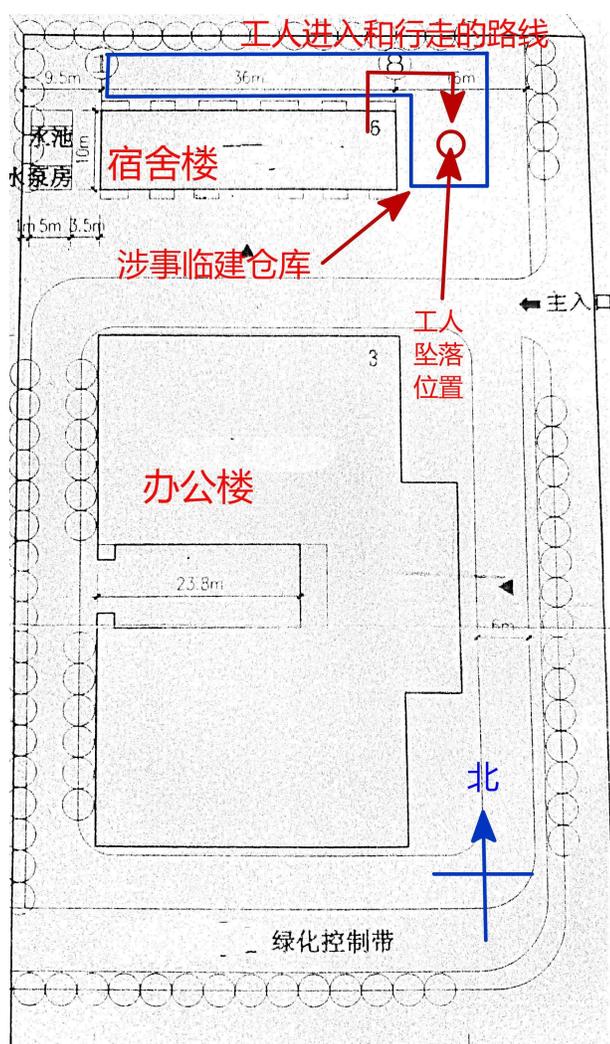
（图 1 东方红公司厂区平面图）

涉事临时仓库位于东方红公司厂区主入口右侧、整个厂区的北侧，整体属棚架结构，成L字型（见图1），面积约381平米，最高高度约5米，棚顶为铁皮波纹瓦，天窗盖板为透光塑料板，均属非承重材料。现场没有搭设必要的防护铺板，没有设置任何防护措施。作业人员掉落位置位于仓库主入口附近，离工人掉落位置约3米处有一顶黄色安全帽，附近有散落的透光塑料板碎片，掉落位置上方仓库顶部有一处约1.5mX0.7m的穿孔（见图3）。

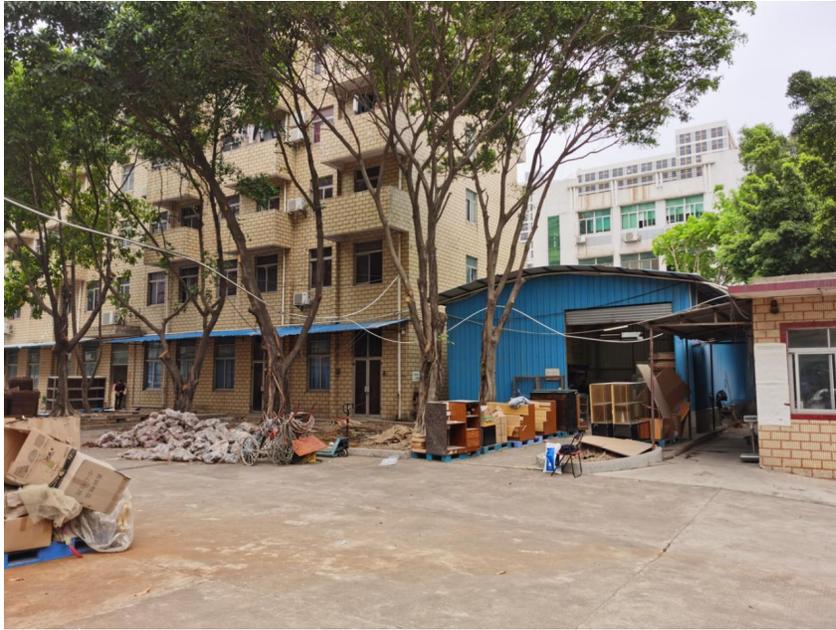
(图2 临时仓库外部情况)

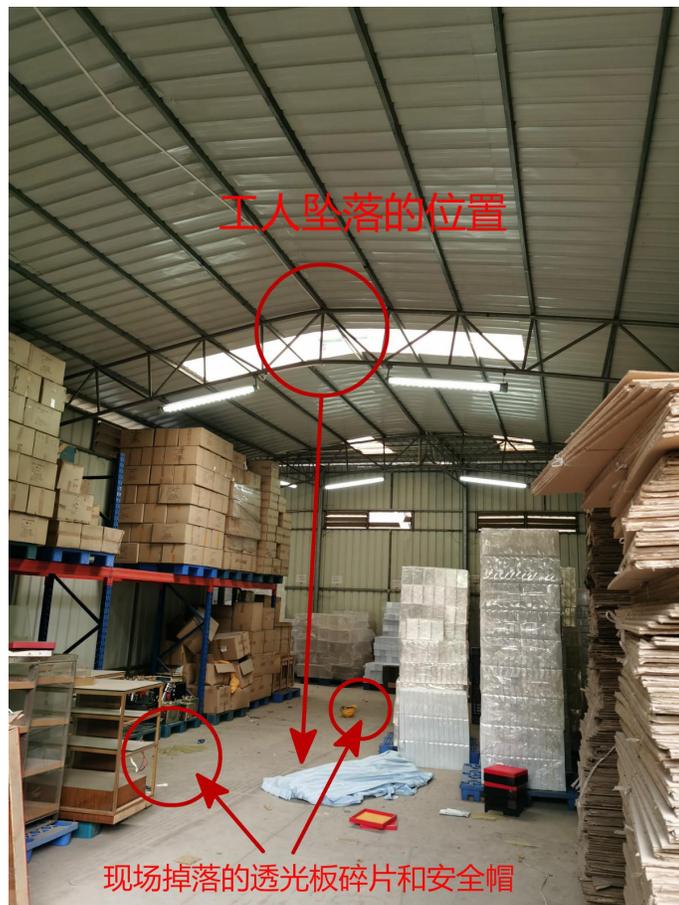
(图3 事发现场的情况)

作业人员违规翻越进入涉事临时仓库房顶作业，未确认现场危险有害因素，未正确佩戴安全帽和使用安全带^①，在仓库房顶行走时踩到透光塑料板，塑料板破裂后身体失衡从5米高仓库房顶坠落至地面死亡。

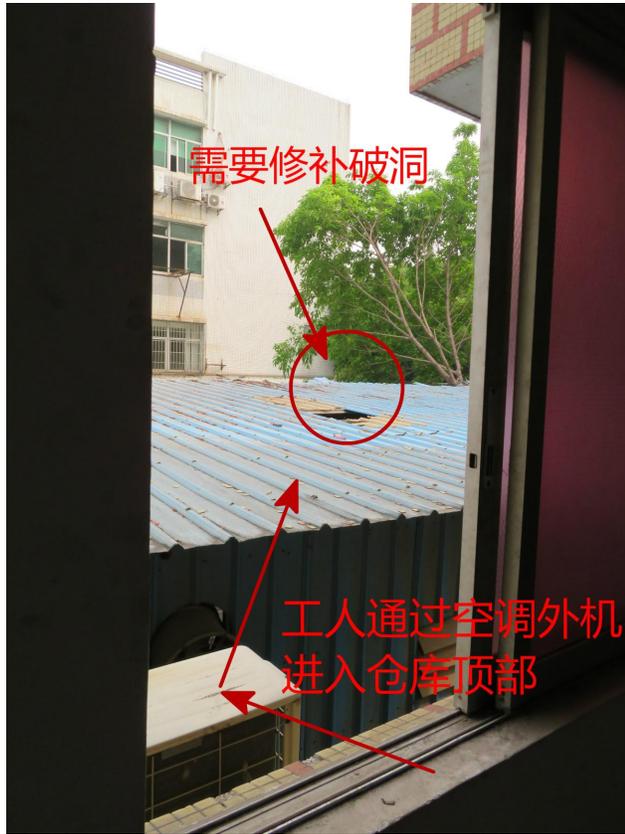
(图 4 作业人员进入仓库房顶示意图)

2021年3月10日下午1时30分左右，东方红公司的行政经理冯娥找到现场的施工工人了解涉事仓库的修补事宜，工人文维记和周世成让冯娥带他们去看需要修补的仓库，在了解完仓库受损情况后文维记和周世成表示可以帮忙进行修补。随后文维记和周世成在厂区内找到了一些铁皮，将铁皮搬到了涉事仓库旁边的宿舍楼二楼，准备用于修补破损的房顶。因铁皮体积较大，文维记打算先去仓库房顶查看情况后，再决定下一步施工安排。文维记利用二楼一间宿舍空调的室外机作为踏板，翻越到涉事仓库的顶部。文维记在仓库顶部行走时，踩到透光板导致透光板破裂，从仓库顶部直接摔落到仓库地面。

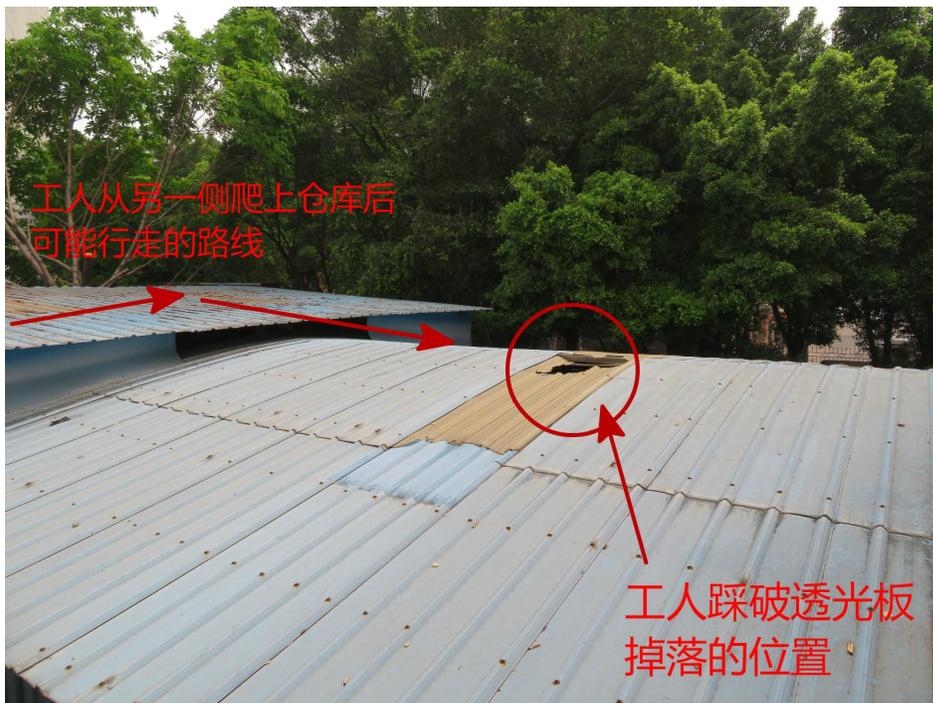
(图 5 作业人员掉落位置示意图)
