荔湾区逢源街惠城、泰兴片区段微改造 历史文化遗产调查评估报告

广东建筑文化遗产保护研究院
2025年03月

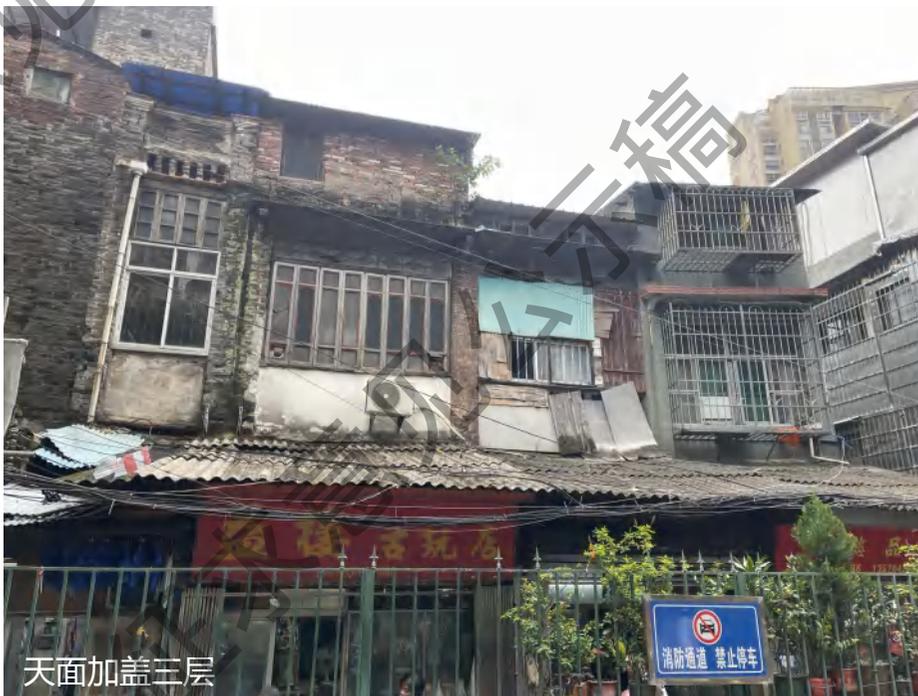
天面加盖三层

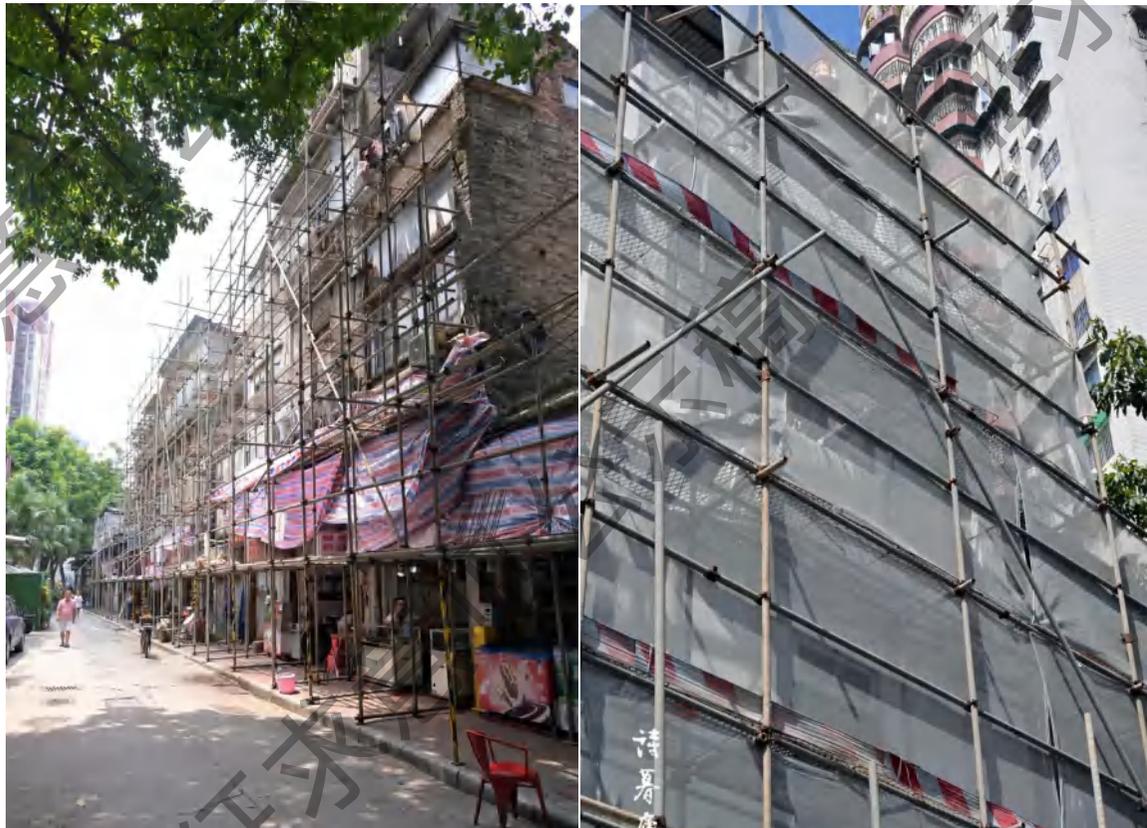
2024年 带河路路段正在实施外立面整饰

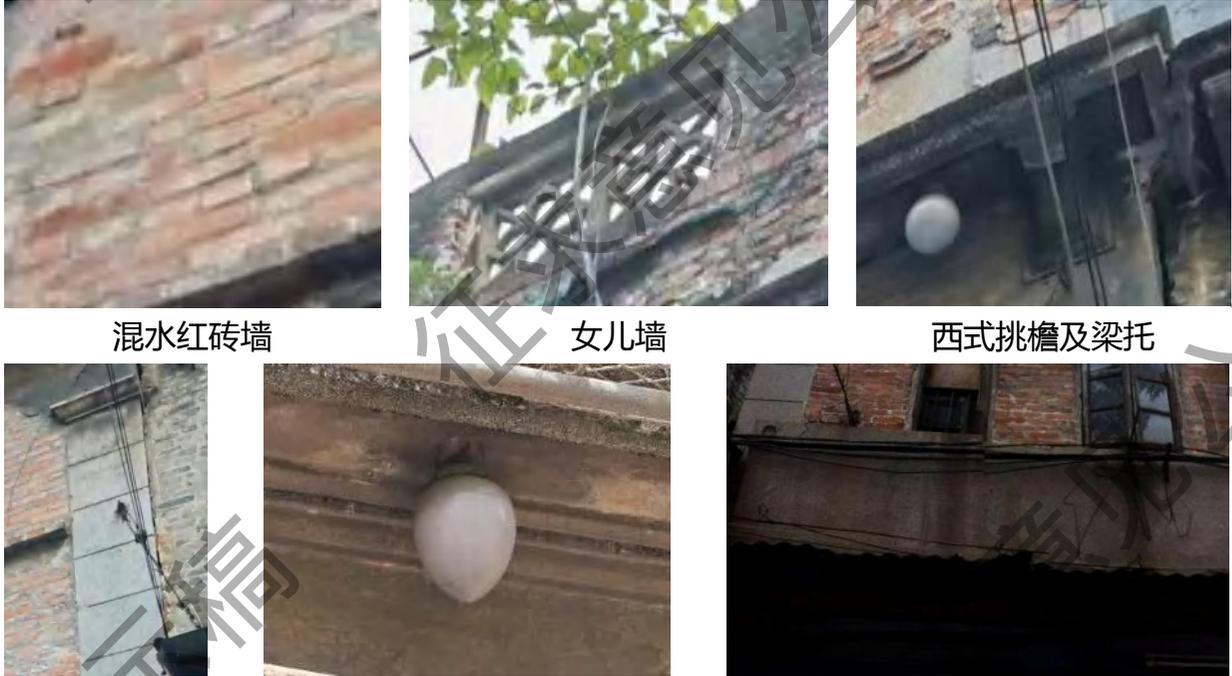
| 风貌特征 | 历史依据 | 解析 |
|---|--|--|
| 部位及构件 | <p>混水红砖墙 女儿墙 西式挑檐及梁托</p> <p>水刷石柱 解放前后灯泡 民国时期商号痕迹</p> | <p>原建筑风貌分析：建筑砌体为红砖，砖体表面粗糙、不平整、无装饰缝，表面留有米黄色抹灰残迹。另保存有水刷石饰面挑檐及梁托、水刷石柱、砖砌女儿墙等特色构件。</p> <p>与原状对比，建筑现状外立面已被覆盖白色涂料，建筑特色部位及构件被完全覆盖或灭失。</p> |

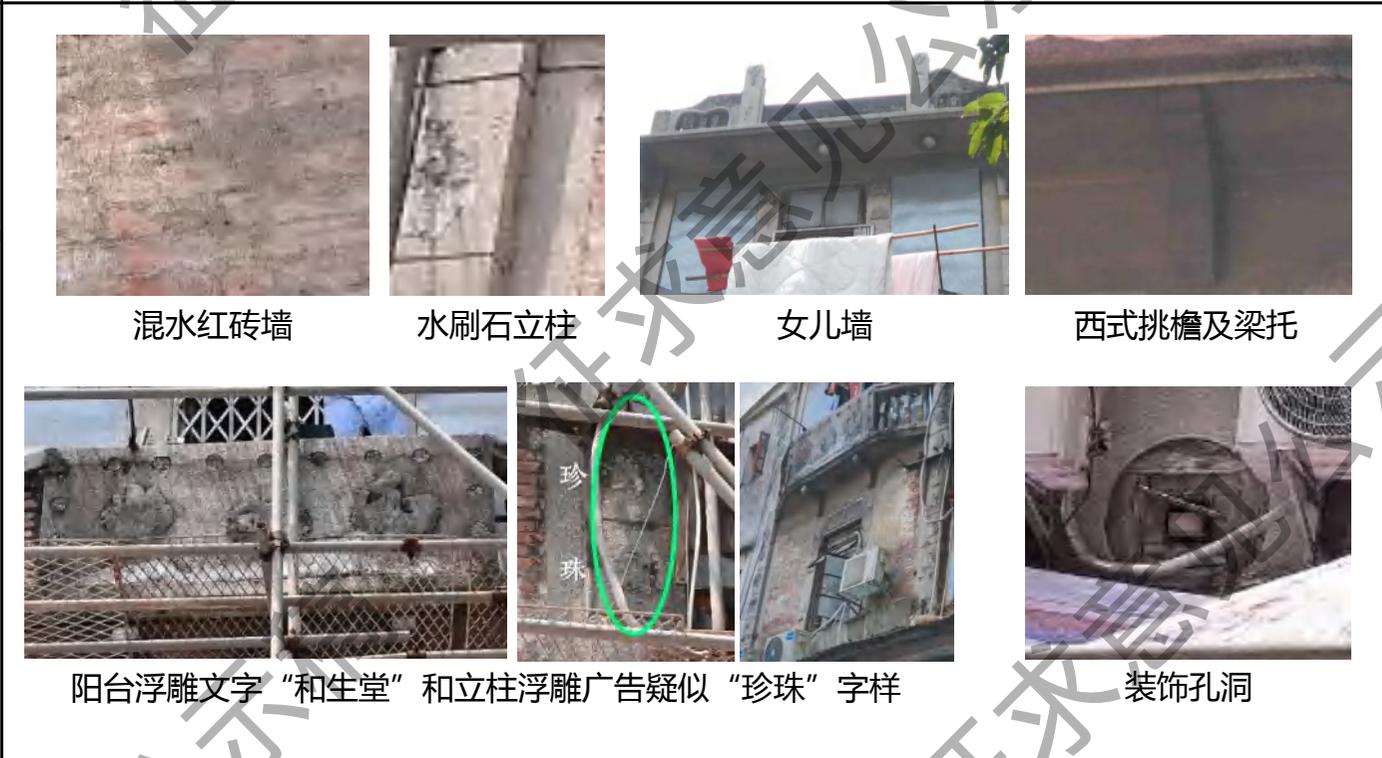
| 风貌特征 | 历史依据 | 解析 |
|---|---|--|
| <p>部位及构件</p> | <p>混水红砖墙 水刷石立柱 女儿墙 西式挑檐及梁托</p> <p>阳台浮雕文字“和生堂”和立柱浮雕广告疑似“珍珠”字样 装饰孔洞</p> | <p>建筑原状风貌分析：建筑砌体为红砖，阳台、立柱饰面为水刷石；立柱饰面有浮雕文字，隐约可见“和生堂”“琥珀”“珍珠”字样。</p> <p>与原状对比，建筑外立面重新粉刷白色涂料，建筑特色部位及构件被覆盖或灭失。</p> |

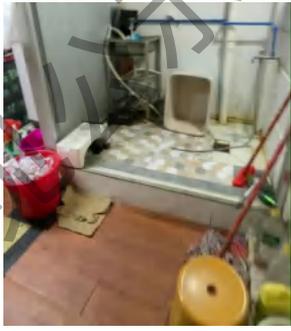
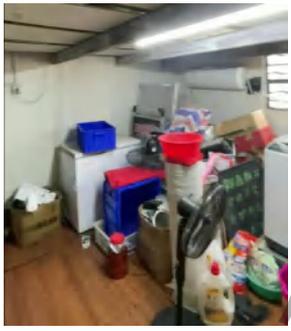
| 部位 | 现状照片 | | | 解析 |
|---|---|--|---|---|
| 室内 | | | | 室内现状情况一般，杂物堆放，墙体局部渗水污损。未见特色构件和价值要素。 |

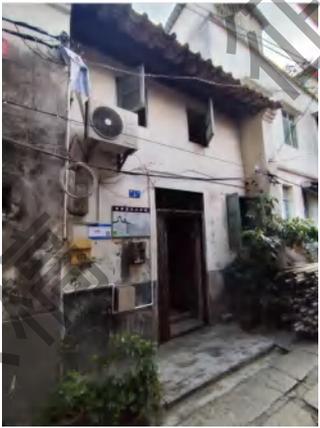
| 历史情况 | | |
|---|---|--|
| 2024年初 | | 建筑外墙为白色涂料，墙裙刷深灰色，外墙局部批荡剥落可见青砖砌体，外墙污损严重，外搭空调机铁架，建筑立面杂乱。 |

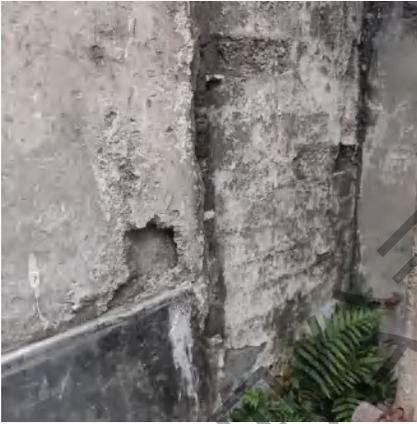
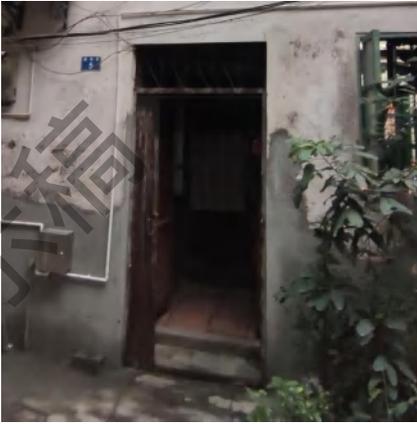
| 风貌特征 | |
|---|---|
| 解析 | 德华坊5号为明字屋形制民居，凹斗状大门，保留有趟栊门。根据局部批荡脱落可见青砖砌体，青砖表面有抹灰痕迹，其他墙面均被白色涂料覆盖。轱筒瓦坡顶保存一般，局部有改建。 |

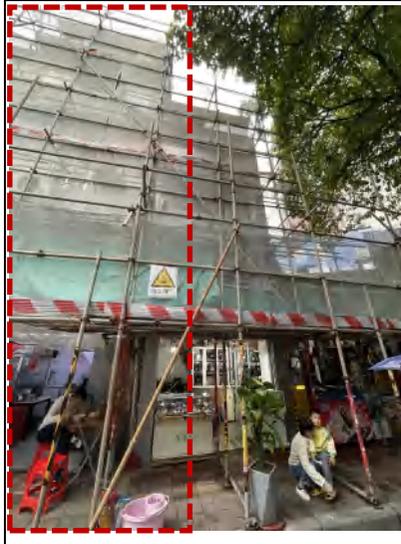
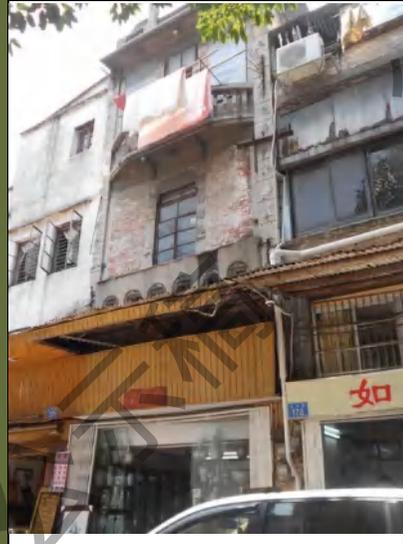
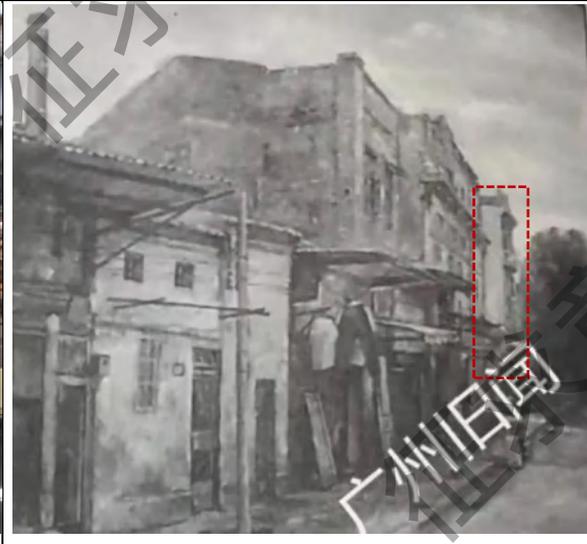
| <p>现状存在问题</p> | <p>现场可见，建筑施工中。首层立面被招牌杂物遮挡，二三层立面饰面原为裸露红砖和局部水刷石，现状均被白色涂料覆盖，初建时立柱、二层门套及三层阳台栏板均设有招牌或广告浮雕，挑檐处设有民国灯泡，现状均已灭失，原山花局部缺损，保留有阳台、栏杆、装饰孔洞等构件，现状饰面亦被涂刷白色涂料。</p> | | | <p>历史信息</p> | |

| <p>具体措施建议</p> | <ol style="list-style-type: none"> 1、原裸露红砖局部粉化，表面粗糙不平，且根据历史照片，建筑外饰面应为抹灰层，建议剔补粉化砖体后进行粉刷。 2、原饰面为水刷石部位可先采取适合的清洗方式以恢复原貌，如清洗不能恢复，考虑重做水刷石，恢复立柱分缝和线条。按原样式重做阳台栏杆。 3、“和生堂”等浮雕文字是本栋建筑重要价值要素，在微改造中应给予保留。对立柱上已铲平的招牌和广告浮雕文字，建议先选取某一部位进行清洗，明确损坏程度和恢复难度。经溯源和充分论证，明晰字样、书法、字号等信息，且具备可恢复原貌的工艺和技术，可考虑重做。 4、拆除遮挡立面风貌招牌广告、雨棚。 | | | <p>价值要素</p> <div style="display: flex; justify-content: space-around;"> <div style="text-align: center;"> 混水砖墙 </div> <div style="text-align: center;"> 水刷石饰面 </div> <div style="text-align: center;"> 女儿墙 </div> <div style="text-align: center;"> 西式挑檐及梁托 </div> </div> <div style="display: flex; justify-content: space-around; margin-top: 10px;"> <div style="text-align: center;"> 浮雕文字 </div> <div style="text-align: center;"> 装饰孔洞 </div> </div> | |
