# 中南街关于《广州市“四治”综合督导工作第三督导组问题交办单》（2019 第 1 号）的回复

荔湾区中南街道办事处

2019 年 1 月 15 日

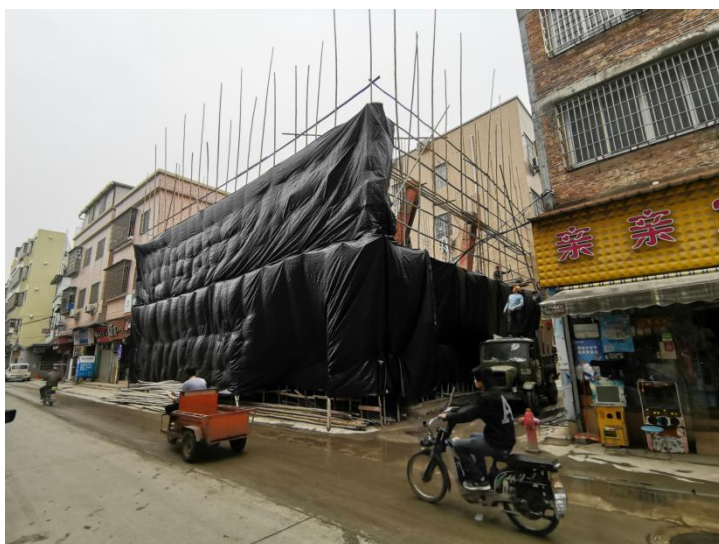
一、交办单指出赤岗西约十巷 19 号北侧一幢二层立柱框架结构房屋正确门牌为赤岗西约 303 号，屋主姓名为卢灼乐，该房屋有宅基地证分别为《村镇宅基地使用证》（穗芳府地字第 000483 号），门牌号码为赤岗西约 303 号；另一个是《农村（墟镇）宅基地使用证》（穗郊字第 376780 号），门牌号码为赤岗西约 295 号之一。属村民宅基地拆旧建新。现已建至一层，第二层立有钢筋柱。

该房屋于 2018 年 7 月向联社和街道申报。该房屋自 9 月份房屋建设全面停工以来本属于停工状态，后由于工人迫于回乡需提前结算第一阶段工资情况下，施工方为达成与屋

主签订的第一阶段酬劳，将房屋建至第二层立钢筋柱，我街综合执法队已责令该工地立即停工，并拆除排栅。

赤岗西约 303 号拆除前情况

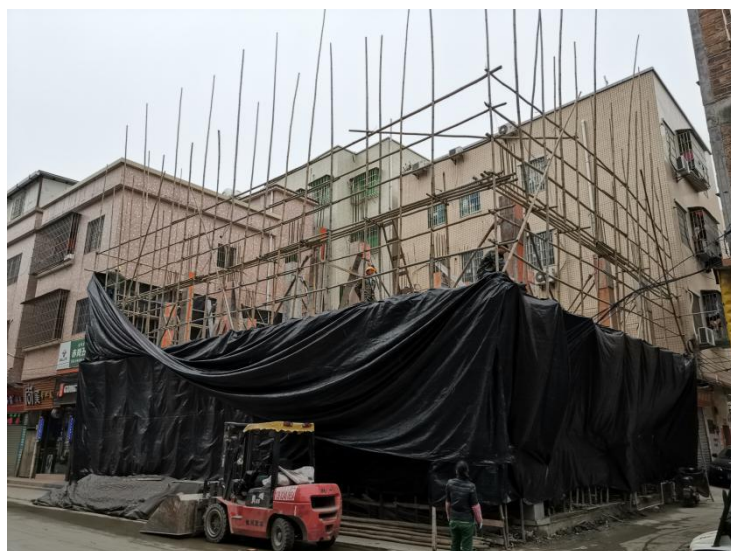
赤岗西约 303 号拆除中情况

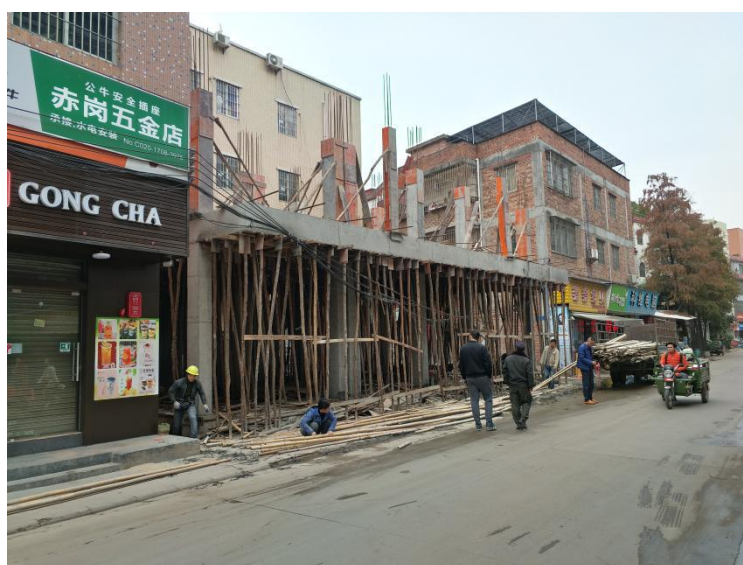
赤岗西约 303 号拆除后情况

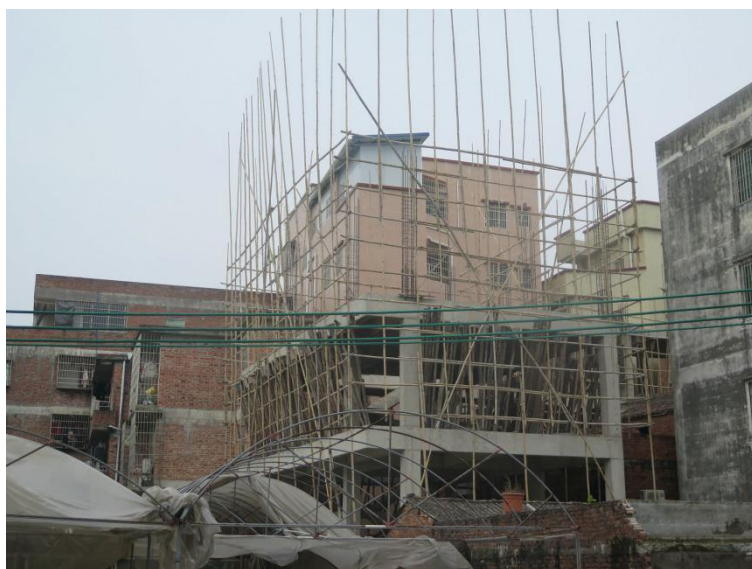
二、交办单指出猎口涌旁边海中南约一街 35 号北侧一幢四层部分二层房屋正确门牌为海中南约 17 之一号，屋主姓名为梁焯华，该房屋有宅基地证为《农村（镇墟）宅基地使用证》（穗郊字第 173131 号），门牌号码为海中南约 17-1 号，属村民宅基地拆旧建新。现已建至第二层层，第三层立有钢筋柱。

该房屋于 2018 年 8 月向联社和街道申报。该房屋自 9 月份房屋建设全面停工以来本属于停工状态，后由于工地停工时间长，存在安全隐患，所以业主自己加固排栅，我街综合执法队已责令该工地立即停工，并拆除排栅。

海中南约 17 之一号拆除前情况

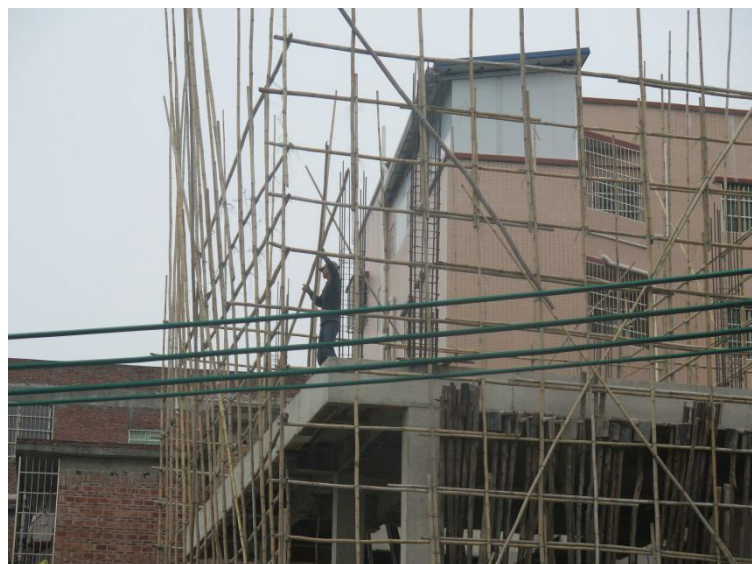
海中南约 17 之一号拆除中情况

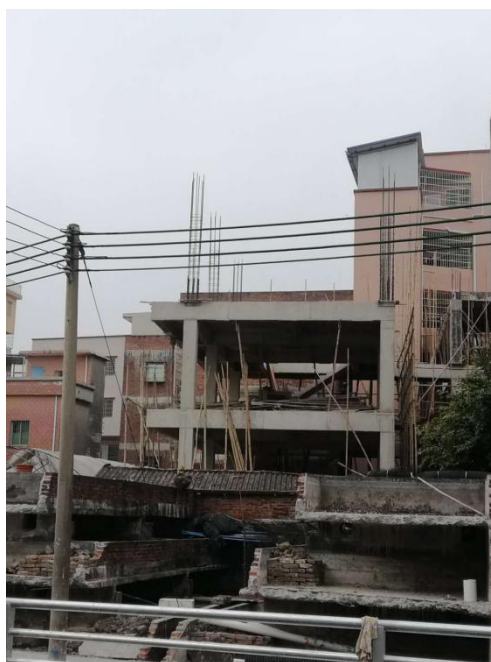
海中南约 17 之一号拆除后情况
