荔湾区逢源街惠城、泰兴片区段微改造 历史文化遗产调查评估报告

广东建筑文化遗产保护研究院
2025年03月

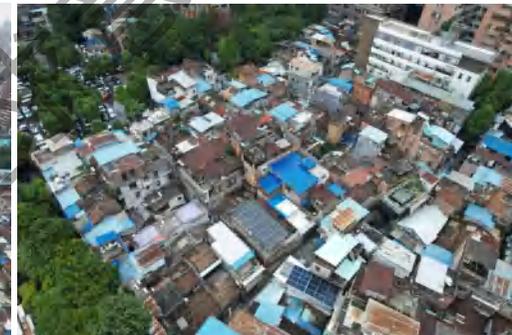
C区：片区内多为低层民居，建筑密度高。现场可见多处搭建脚手架，微改造工程施工中。

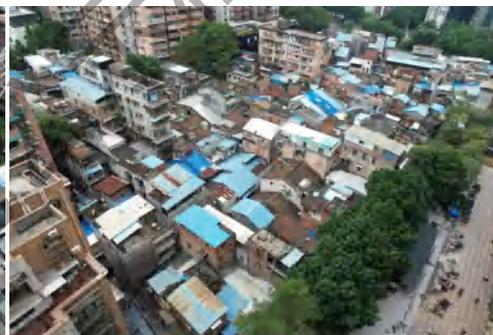
E区：片区内多为低层民居，建筑密度高。现场可见多处搭建脚手架，微改造工程施工中。

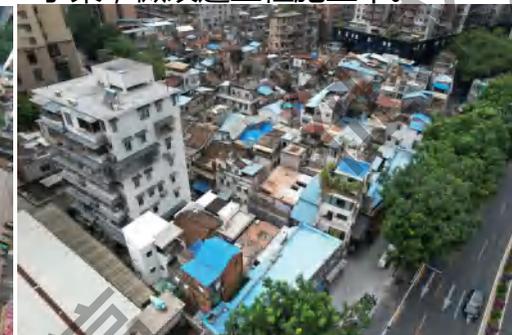
F区：片区内多为低层民居，建筑密度高。现场可见多处搭建脚手架，微改造工程施工中。

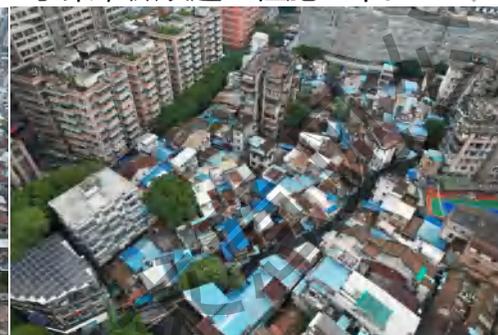
H区：片区内多为低层建筑，多为商业功能，建筑密度高。搭建情况严重。

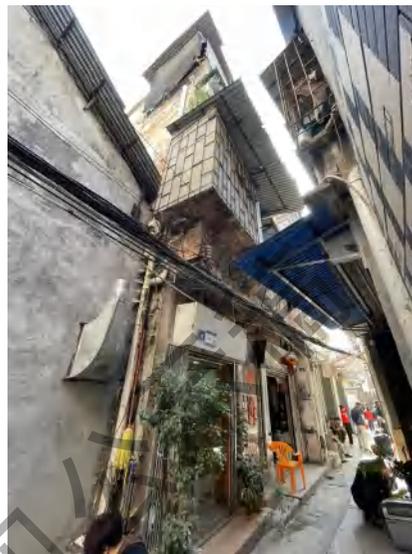
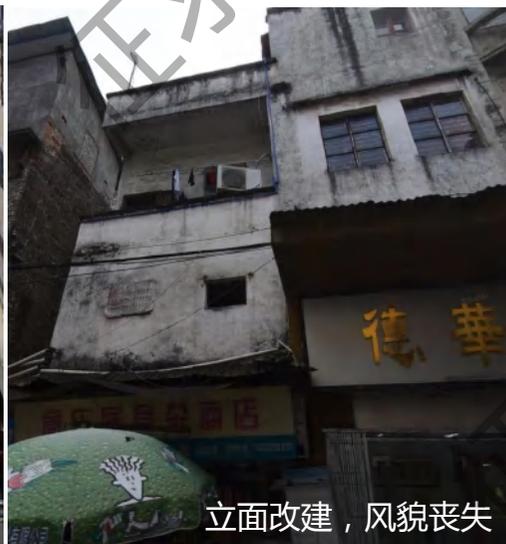
立面改建，风貌丧失

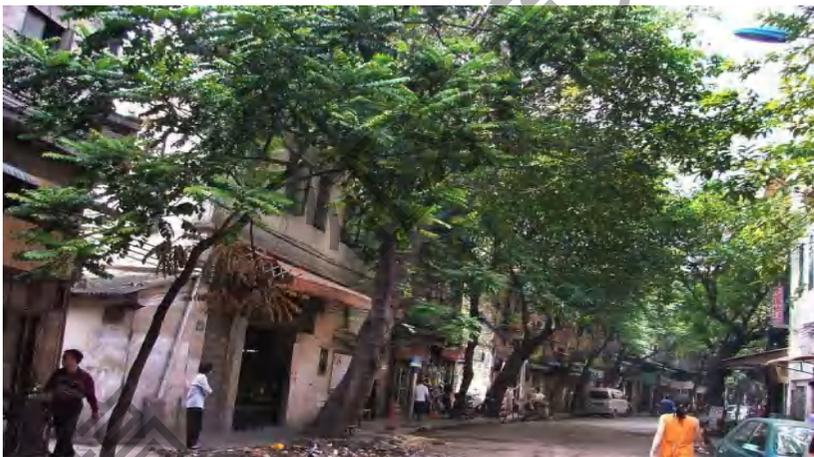
2006年 文昌北路实施外立面整饰前

为迎亚运，推动广州2010年城市环境面貌实现大变。荔湾实施迎亚运环境综合整治项目。项目涉及绿化、道路、建筑立面整饰。对外墙批荡已大块剥落，红砖裸露，或外墙发黑的建筑进行维护建设，其中建筑外观整饰工程包括康王路和文昌北路等。

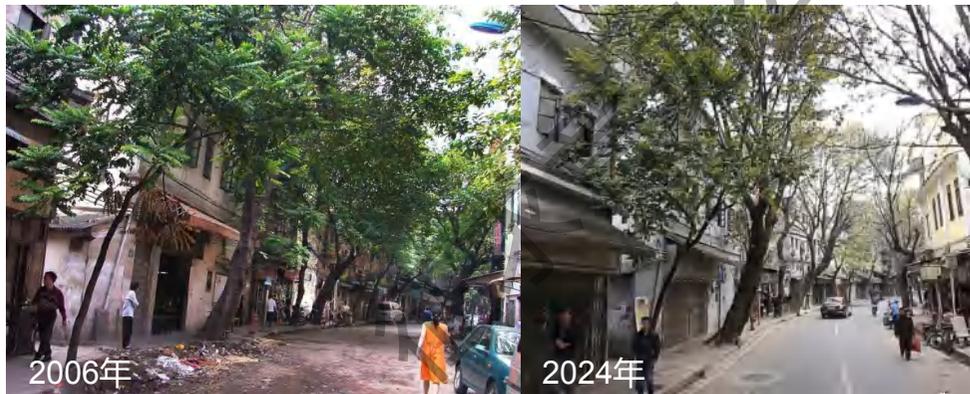
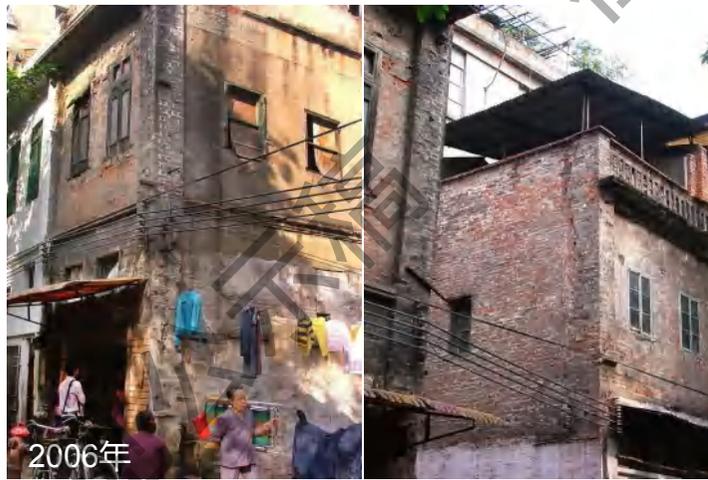
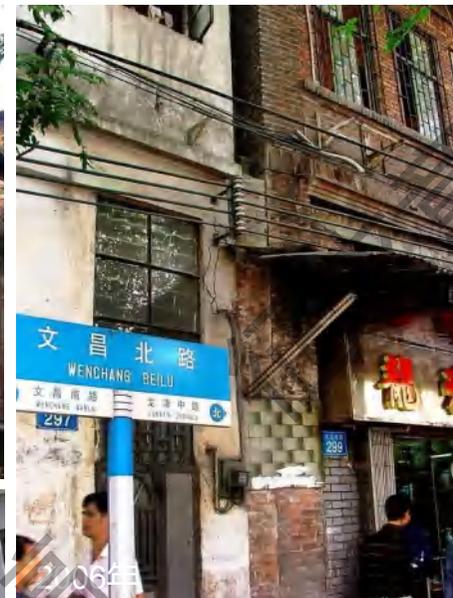
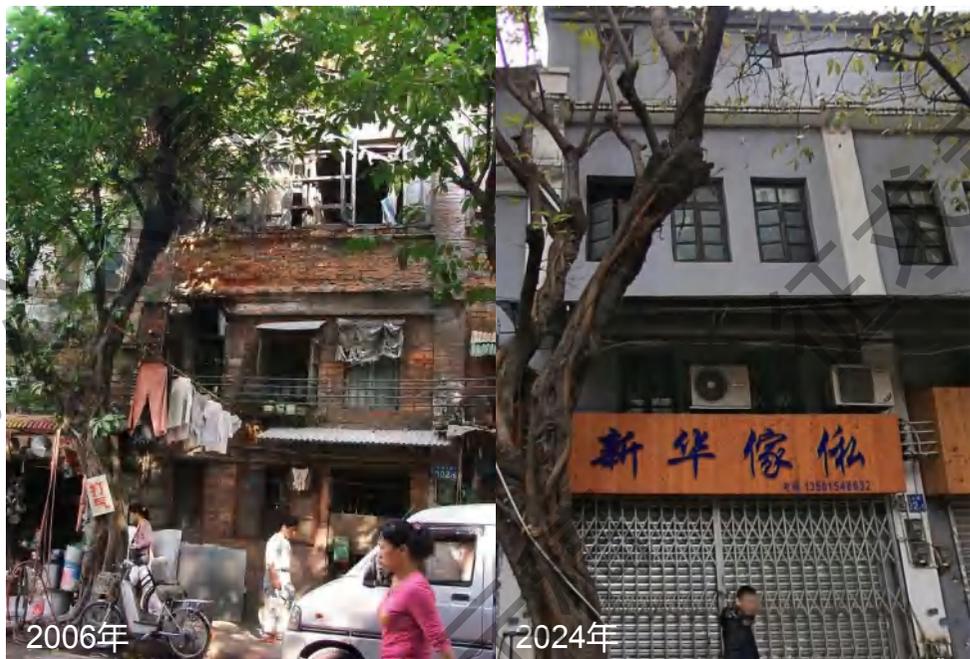
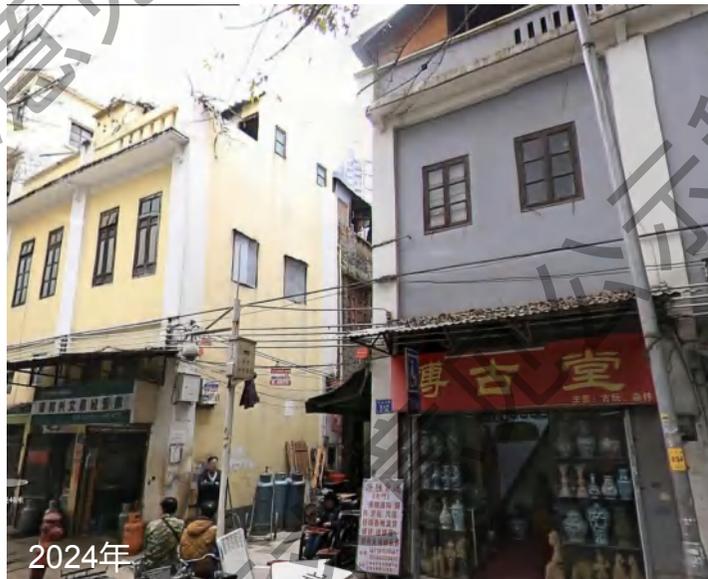
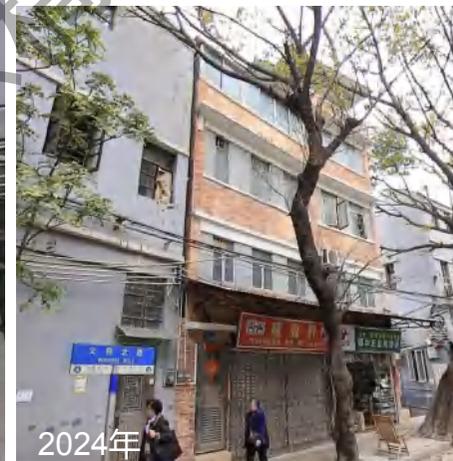
2009年迎亚运人居环境整治工程，对文昌北路沿街建筑立面进行整饰。

对外墙批荡已大块剥落，红砖裸露，或外墙发黑的建筑进行维护建设。

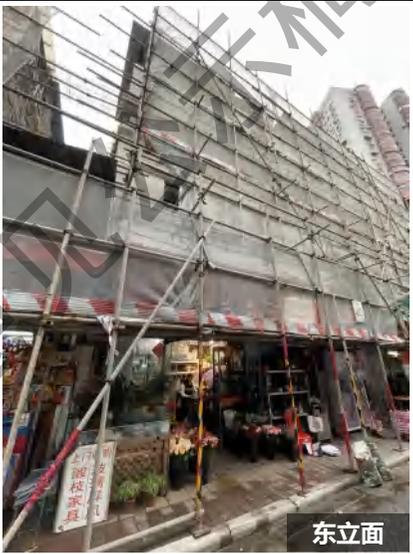
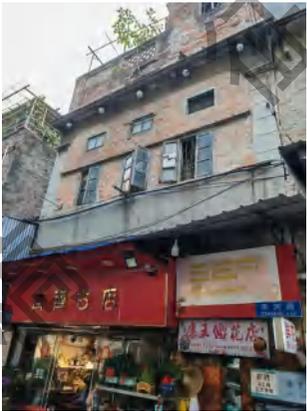
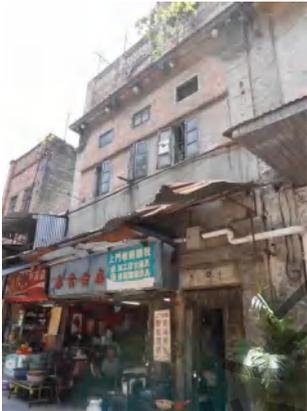
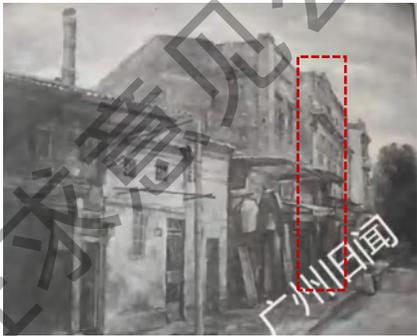
| 建筑名称 | 带河路165号 | <p style="text-align: right;">东立面</p> | 历次改造情况 | | |

| 建筑结构 | 砖混结构 | | 2024年初 | | 建筑形式为沿街铺屋，外墙为红砖砌体，水刷石饰面，依稀可见米黄色批荡。首层设置遮挡建筑风貌的店铺招牌及铁皮雨篷，挑檐上方植物附生。 |
| 建筑层数 | 三层 | | 2015年 | | 建筑形式为沿街铺屋，外墙为红砖砌体，依稀可见米黄色抹灰，立柱可见水刷石饰面。首层装置店铺招牌，加建铁皮雨棚，二层悬挂铁架，三层挑檐上方植物附生。 |
| 建筑功能 | 商业、住宅 | | 解放后 | | 建筑形式为沿街铺屋，三层，依稀可见涂抹批荡，首层悬挂雨篷，二层设置挑檐及电灯泡。 |
| 现状情况 | 现状立面为白色涂料，外搭脚手架，屋面加建铁篷。 | | | | |

| 风貌特征 | 历史依据 | 解析 |
|---|--|--|
| 部位及构件 | <p>混水红砖墙 女儿墙 西式挑檐及梁托</p> <p>水刷石柱 解放前后灯泡 民国时期商号痕迹</p> | <p>原建筑风貌分析：建筑砌体为红砖，砖体表面粗糙、不平整、无装饰缝，表面留有米黄色抹灰残迹。另保存有水刷石饰面挑檐及梁托、水刷石柱、砖砌女儿墙等特色构件。</p> <p>与原状对比，建筑现状外立面已被覆盖白色涂料，建筑特色部位及构件被完全覆盖或灭失。</p> |

带河路165号为经第五次文化遗产普查具有一定价值的建筑，经历史研究及特征要素现状保存情况分析，共涉及6项特征要素，建筑保存状况一般，建筑加改建情况较多，对风貌存有一定影响。

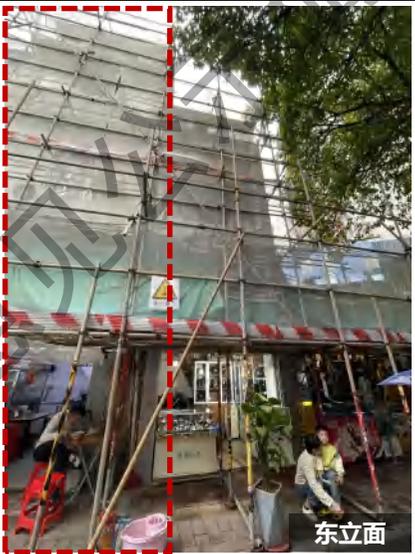
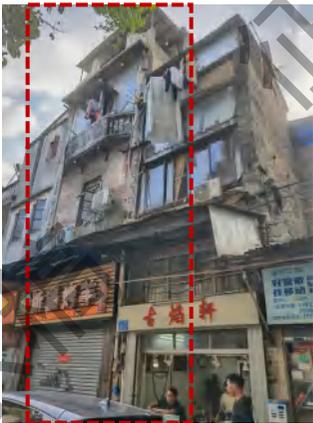
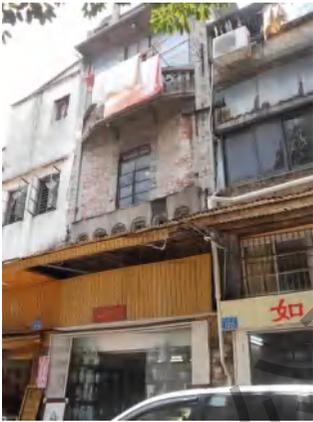
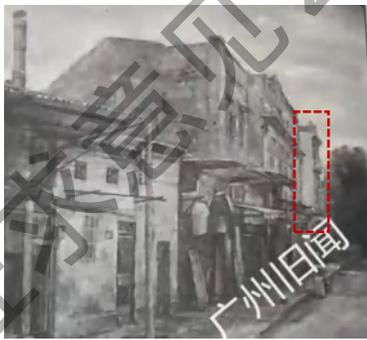
| 建筑名称 | 带河路173(171)号 | <p style="text-align: right;">东立面</p> | 历次改造情况 | | |

| 建筑结构 | 砖混结构 | | 2024年初 | | 建筑外墙为混水砖墙砌筑，饰面有抹灰残留，首层设置遮挡建筑风貌的店铺招牌及铁皮雨篷，二层悬挂空调外机，装饰孔洞被封堵，三层加建铁皮雨篷。 |
| 建筑层数 | 三层 | | 2015年 | | 建筑外墙为混水砖墙砌筑，饰面有抹灰残留，立柱保留有被水泥覆盖的浮雕文字，字体依稀可见。首层设置遮挡建筑风貌的店铺招牌及铁皮雨篷，二层保留有六处装饰孔洞及石窗套，三层水刷石阳台栏杆。 |
| 现状情况 | 现状立面为白色涂料，外搭脚手架，屋面加建铁篷。 | 解放后 | | 建筑为三层，建筑外立面为批荡，三层可见外挑阳台。 | |

| 风貌特征 | 历史依据 | 解析 |
|---|---|--|
| <p>部位及构件</p> | <p>混水红砖墙 水刷石立柱 女儿墙 西式挑檐及梁托</p> <p>阳台浮雕文字“和生堂”和立柱浮雕广告疑似“珍珠”字样 装饰孔洞</p> | <p>建筑原状风貌分析：建筑砌体为红砖，阳台、立柱饰面为水刷石；立柱饰面有浮雕文字，隐约可见“和生堂”“琥珀”“珍珠”字样。</p> <p>与原状对比，建筑外立面重新粉刷白色涂料，建筑特色部位及构件被覆盖或灭失。</p> |

带河路173(171)号为经第五次文化遗产普查具有一定价值的建筑，曾作为民国老字号中药店和生堂使用，对研究近代广州熟药商业发展有一定价值。通过历史研究及特征要素现状保存情况分析，涉及7项特征要素，其中阳台、立柱存有浮雕文字等重要价值元素，具有较高历史价值。但建筑后期加改建情况较多，部分特征要素被覆盖或灭失，建筑风貌受到一定影响。

| <p>现状存在问题</p> | <p>现场可见，建筑施工中。首层立面被招牌杂物遮挡，二三层立面饰面原为裸露红砖和局部水刷石，现状均被白色涂料覆盖，初建时立柱、二层门套及三层阳台栏板均设有招牌或广告浮雕，挑檐处设有民国灯泡，现状均已灭失，原山花局部缺损，保留有阳台、栏杆、装饰孔洞等构件，现状饰面亦被涂刷白色涂料。</p> | | | <p>历史信息</p> | |

| <p>具体措施建议</p> | <ol style="list-style-type: none"> 1、原裸露红砖局部粉化，表面粗糙不平，且根据历史照片，建筑外饰面应为抹灰层，建议剔补粉化砖体后进行粉刷。 2、原饰面为水刷石部位可先采取适合的清洗方式以恢复原貌，如清洗不能恢复，考虑重做水刷石，恢复立柱分缝和线条。按原样式重做阳台栏杆。 3、“和生堂”等浮雕文字是本栋建筑重要价值要素，在微改造中应给予保留。对立柱上已铲平的招牌和广告浮雕文字，建议先选取某一部位进行清洗，明确损坏程度和恢复难度。经溯源和充分论证，明晰字样、书法、字号等信息，且具备可恢复原貌的工艺和技术，可考虑重做。 4、拆除遮挡立面风貌招牌广告、雨棚。 | | | <p>价值要素</p> <div style="display: flex; justify-content: space-around;"> <div style="text-align: center;"> 混水砖墙 </div> <div style="text-align: center;"> 水刷石饰面 </div> <div style="text-align: center;"> 女儿墙 </div> <div style="text-align: center;"> 西式挑檐及梁托 </div> </div> <div style="display: flex; justify-content: space-around; margin-top: 10px;"> <div style="text-align: center;"> 浮雕文字 </div> <div style="text-align: center;"> 装饰孔洞 </div> </div> | |

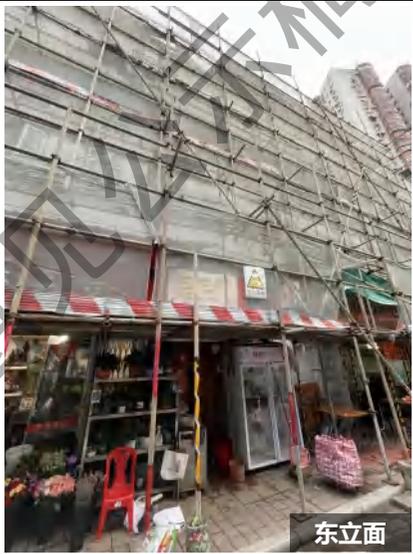
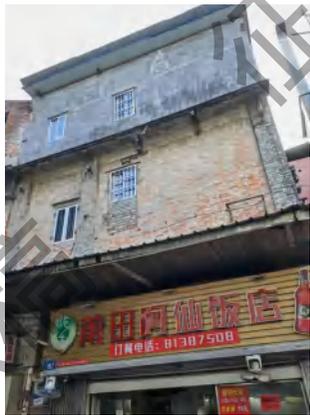
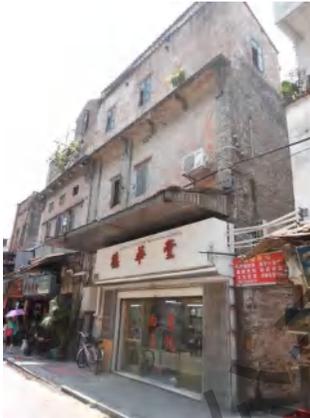
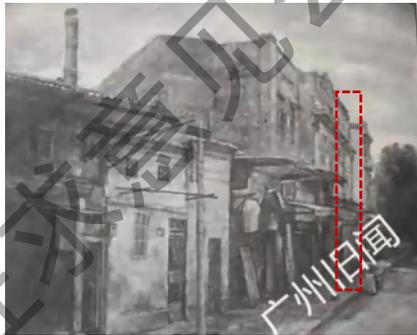
| 建筑名称 | 带河路167号 | <p style="text-align: right;">东立面</p> | 历次改造情况 | | |

| 建筑结构 | 砖混结构 | | 2024年初 | | 建筑外墙为混水砖墙，依稀可见米黄色批荡，首层设置遮挡风貌的店铺招牌及铁皮雨篷，二层撤销空调外机，三层改成钢筋混凝土结构。窗洞位置再次调整。 |
| 建筑层数 | 三层 | | 2015年 | | 建筑外墙为混水砖墙，依稀可见米黄色批荡，首层设置遮挡建筑风貌的店铺招牌及铁皮雨篷，二层外墙加装空调外机，饰线灭失，窗洞位置调整。 |
| 建筑功能 | 商业、住宅 | | 解放后 | | 建筑加建三层，一层加建雨篷，二层可见饰线及窗户。依稀可见外立面为抹灰饰面。 |
| 现状情况 | 现状立面为白色涂料，外搭脚手架，屋面加建铁篷。 | | | | |

| 风貌特征 | 历史依据 | 解析 |
|---|--|---|
| <p>部位及构件</p> | <p>混水红砖墙 青砖墙 立柱 西式挑檐及梁托</p> | <p>原建筑风貌分析：建筑砌体为60年代重砌砖墙，保存有挑檐及梁托、青砖立柱等少量特色构件。</p> <p>与原状对比，建筑外立面重新粉刷白色涂料，建筑特色部位及构件被覆盖或灭失，窗洞尺寸，位置被多次调整。</p> |

带河路167号为经第五次文化遗产普查具有一定价值的建筑，通过历史研究及特征要素现状保存情况分析，涉及4项特征要素。建筑首层立面被店招大面积遮挡，二层立面改变，原装饰线被拆除，窗洞位置改变，三层为加建混凝土结构，建筑风貌被严重影响。本次评估不推荐为具有保护价值的建筑，但应保留尚存的特征要素。

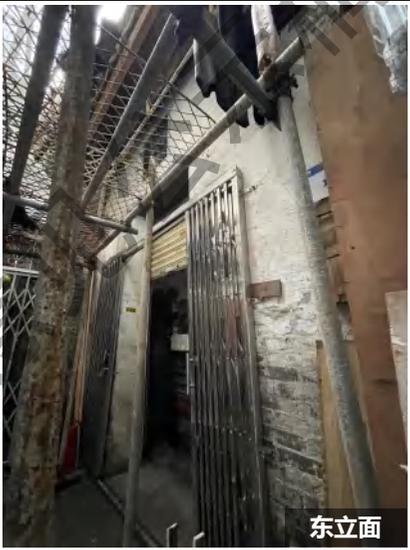
| 建筑名称 | 带宁里16号 | |

| 现状情况 | 现场可见外搭脚手架，建筑立面饰面为白色抹灰，局部批荡脱落，裸露青砖砌体。辘筒瓦坡顶，上盖铁皮。 | |

价值评估：带宁里16号民居经历史研究及特征要素现状保存情况分析，发现该栋建筑建造年代久远，基本形制保存较为完好，具有一定早期岭南地区竹筒屋形制传统民居的风貌特征，反映特定时期的地域历史文化和建筑艺术特色。

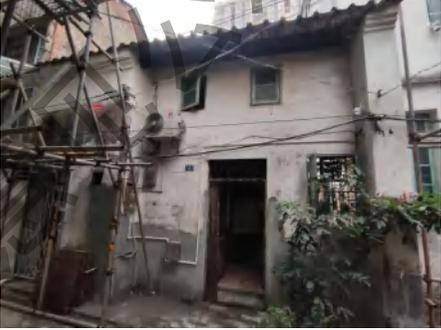
| 建筑名称 | 德华坊5号 | <p style="text-align: right;">北立面</p> |

| 现状情况 | 北立面白色抹灰，轱筒瓦坡顶。 | |

| 历史情况 | | |
|---|---|--|
| 2024年初 | | 建筑外墙为白色涂料，墙裙刷深灰色，外墙局部批荡剥落可见青砖砌体，外墙污损严重，外搭空调机铁架，建筑立面杂乱。 |

德华坊5号经历史研究及特征要素现状保存情况分析，发现该栋建筑建造年代久远，基本形制保存较为完好，涉及3项特征要素，虽立面风貌有所改变，但仍具有广州早期明字屋形制传统民居的风貌特征，反映特定时期的地域历史文化和建筑艺术特色。

| 现状存在问题 | 建筑外墙为白色涂料，墙裙刷深灰色，外墙局部批荡剥落可见青砖砌体，外墙污损严重，外搭空调机铁架，建筑立面杂乱。 | |

| 具体措施建议 | <p>1、建议优先考虑铲除后加饰面层并按照原材料工艺修补，以恢复原清水青砖墙面，若较难实现的，可考虑剔补粉化和破损砖体后按照现状白色涂料重新粉刷。</p> <p>2、建议整理、规整空调外机和机架。空调外机设置应优先考虑非沿街面，确需设置于沿街立面，应考虑设置符合建筑风貌的遮蔽构件。</p> <p>4、建议整理、规整管线、电箱等外挂构件，有条件可考虑三线下地。</p> | |

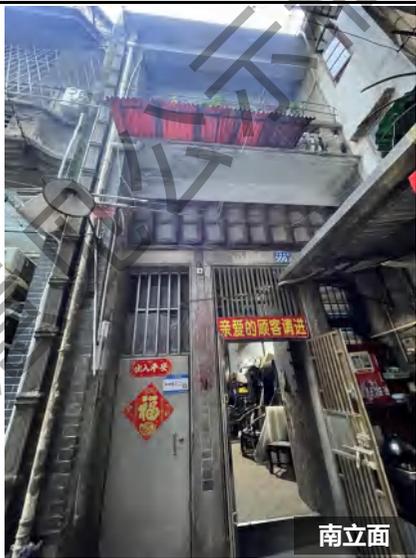
| 建筑名称 | 文昌北路300-2号 | <p>南立面</p> |

| 现状情况 | 建筑立面饰面为白色涂料，外搭简易铁棚。 | |

文昌北路300-2号经历史研究及特征要素现状保存情况分析，发现该栋建筑建造年代久远，基本形制和立面风貌保存完好，涉及8项特征要素，具有典型早期岭南地区中西结合式传统民居的风貌特征，反映特定时期的地域历史文化和建筑艺术特色。

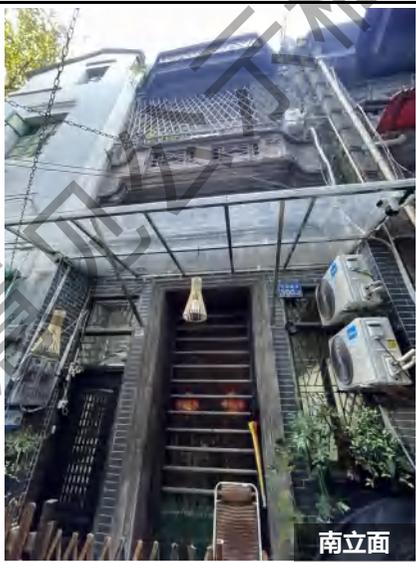
| 建筑名称 | 文昌北路300-3号 | <p>南立面</p> |

| 现状情况 | 现场可见建筑外立面为白色涂料，为近期重新整饰，山墙饰面大面积污损，阳台外搭铁网和简易雨篷。 | |

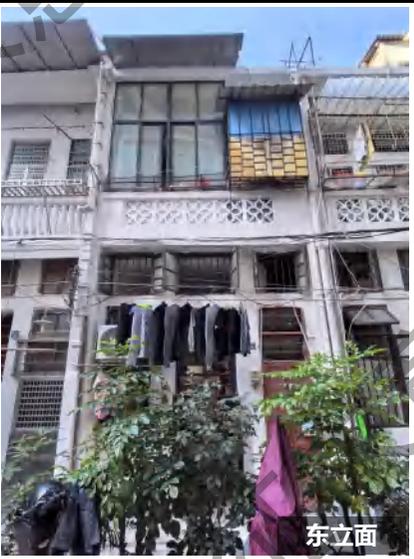
| 建筑名称 | 社前首约106号 | <p style="text-align: right;">东立面</p> |

| 现状情况 | 现场可见建筑外立面为白色涂料，为近期重新整饰。阳台被围蔽。屋面外挑简易雨篷。 | |

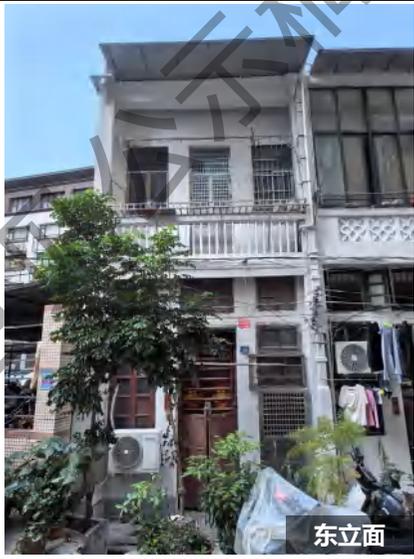
| 建筑名称 | 社前首约108号 | |

| 现状情况 | 现场可见建筑外立面为白色涂料，为近期重新整饰，山墙面为清水青砖墙，屋面外挑简易雨篷。 | |

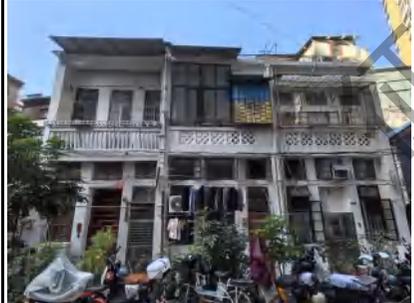
| | 东立面 | 南立面 | 北立面 |

| 解析 | 社前首约104、106、108号为立面风格相同、形制相似的联排中西结合式建筑，根据南立面裸露青砖，推测该联排建筑砌体为青砖，东立面近期被重新粉刷白色涂料。保存有特色阳台、栏杆、趟栊门、落水管等特色构件。 | | |

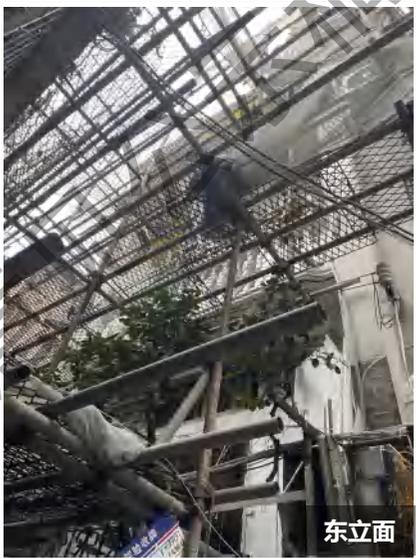
| 建筑名称 | 带宁里2号 | <p style="text-align: right;">东立面</p> |

| 现状情况 | 现场可见外搭脚手架，建筑立面饰面为白色涂料。屋面搭建铁棚。首层沿街加建构筑物。 | |

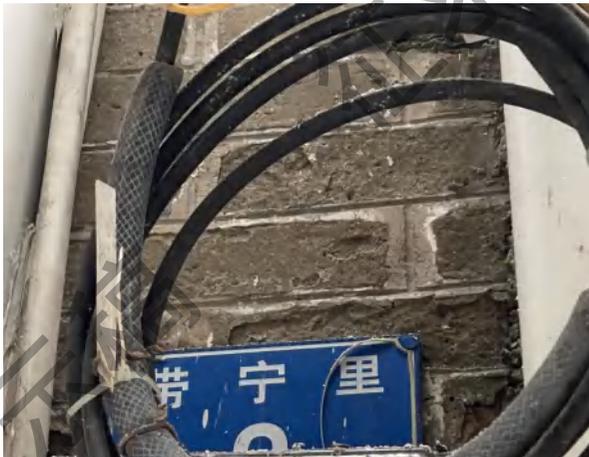
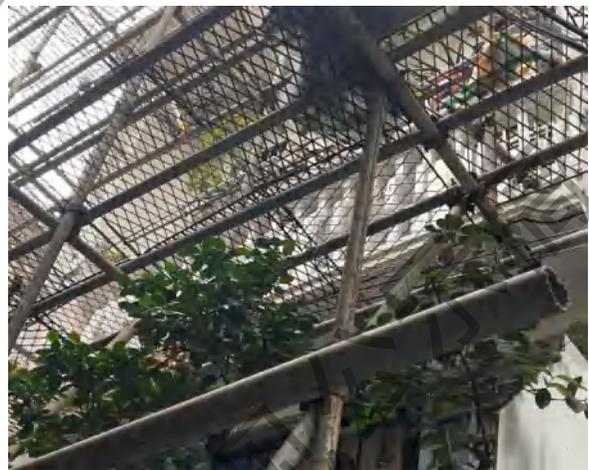
| 风貌特征 | |
|---|---|
| 部位及构件 | <p style="text-align: center;">青砖</p> <p style="text-align: center;">特色阳台及栏杆</p> |

| 风貌特征 | |
|---|---|
| 解析 | 带宁里2号为中西结合式风格建筑，根据东立面局部未施工部位及两侧山墙，可判断该栋建筑原为清水青砖墙面，现状东立面大面积被白色涂料覆盖，建议有条件清洗后改涂料，恢复原清水青砖墙。保存有特色阳台、栏杆等特色构件。 |

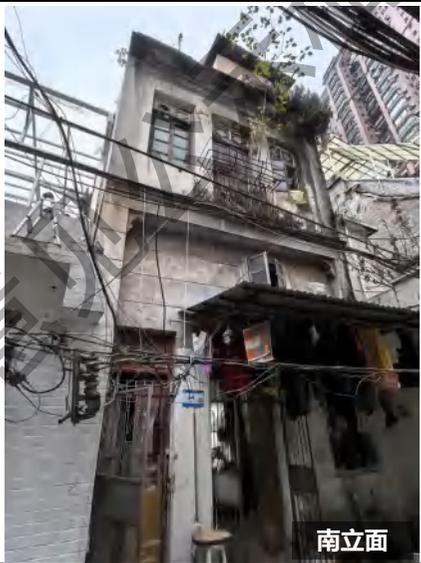
| 建筑名称 | 通候巷26号 | <p style="text-align: right;">南立面</p> |

| 现状情况 | 南立面为水刷石，山墙面为清水青砖墙，局部墙面粉刷涂料，墙体植物滋生。平坡结合式屋顶，有较多搭建。 | |

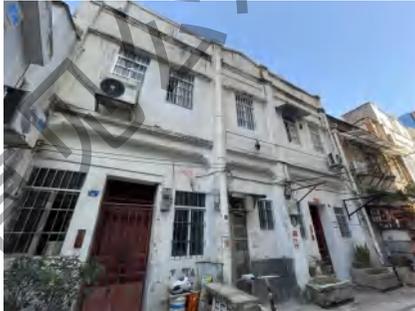
| 建筑名称 | 宣仁坊16-18号 | <p style="text-align: right;">南立面</p> |

| 现状情况 | 现状立面为白色涂料，女儿墙局部污染。平坡结合式屋顶。外立面可见空调外机及电线。 | |

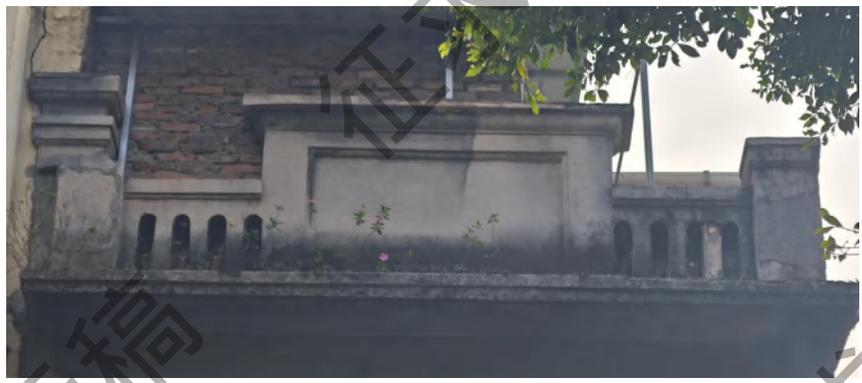
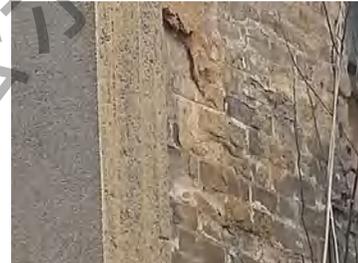
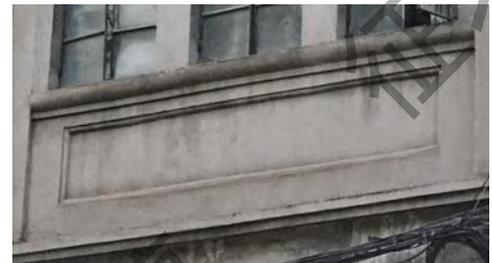
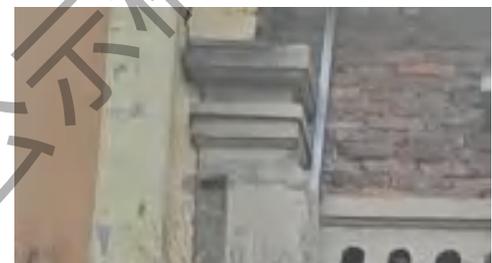
| 风貌特征 | |
|---|---|
| 解析 | <p>龙津中路482号为中西结合式风格骑楼，沿街立面外饰面为水刷石，山墙面局部批荡脱落可见青砖砌体，骑楼脚灰色涂料为后涂的。保存有西式山花、西式柱、装饰线条、挑檐及梁托等特色部位及构件。该栋建筑形制和立面风貌保存较为完好。</p> |

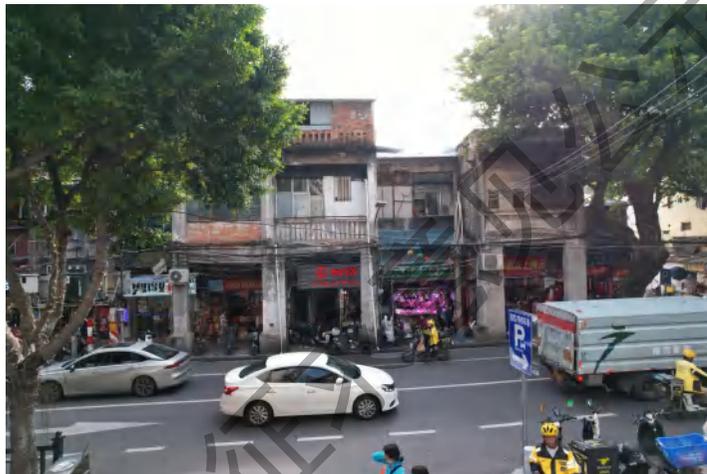
龙津中路为历史上一条东西走向的街道，1930年扩建新路，现状为沥青路面。局部较为连续的传统骑楼街，和现代风貌交错衔接的路段，《广州市骑楼街保护利用规划（2018年）》划定为二类骑楼街。以文昌北路为界，龙津中路分为东西两段，其中传统骑楼建筑较多集中在西段，本项目范围涉及龙津中路东段南侧，遗存有部分传统骑楼建筑，分布在邻近文昌北路路段，现场可见传统骑楼建筑整体质量较差，加改建情况较多，历史风貌发生较多改变。

调查范围内龙津中路骑楼建筑现状风貌

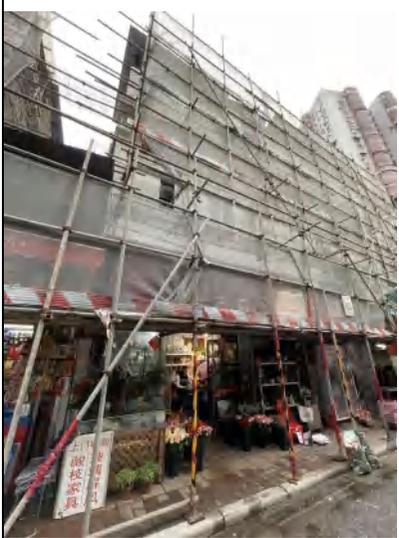
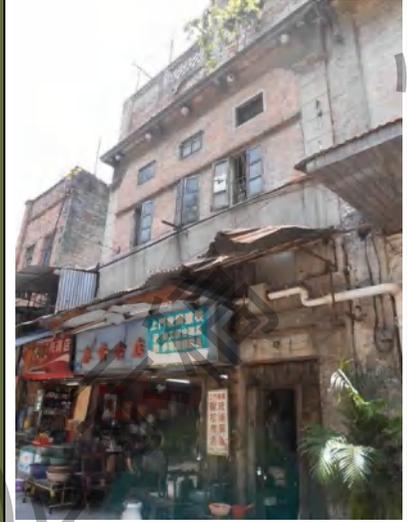
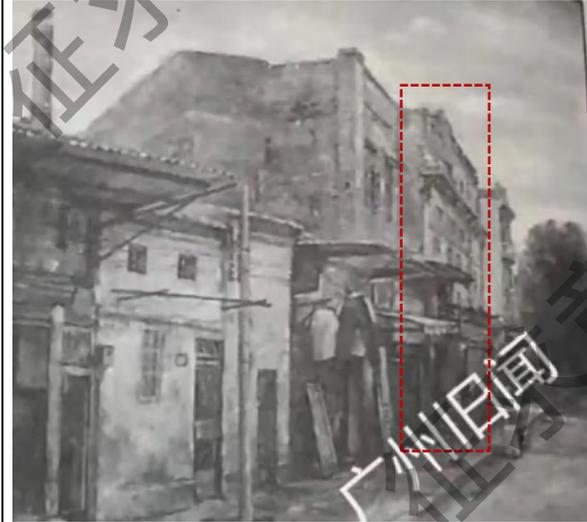
| <p>现状存在问题</p> | <p>现场可见，建筑施工中。首层立面被招牌杂物遮挡，二三层立面饰面原为裸露红砖和局部水刷石，现状均被白色涂料覆盖，初建时立面顶部设有山花，挑檐处设有民国灯泡，腰线处设有民国商号标识，现状均已灭失。</p> | | | <p>价值要素</p> | | |

| <p>具体措施建议</p> | <ol style="list-style-type: none"> 1、原裸露红砖局部粉化，表面粗糙不平，且根据历史照片，建筑外饰面应为抹灰层，建议剔补粉化砖体后进行粉刷。 2、原饰面为水刷石部位先采取适合清洗方式尽量恢复，如清洗不能恢复，建议重做水刷石，恢复立柱分缝和线条。 3、拆除遮挡立面风貌招牌广告、雨棚。 | | | <p>水刷石柱</p> | <p>民国时期灯泡（灭失）</p> | <p>民国商号名痕迹（灭失）</p> |

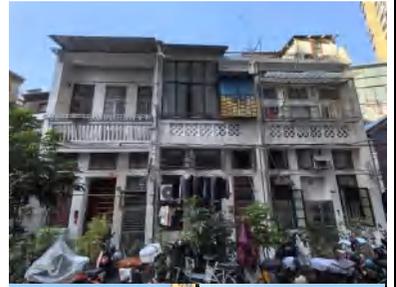
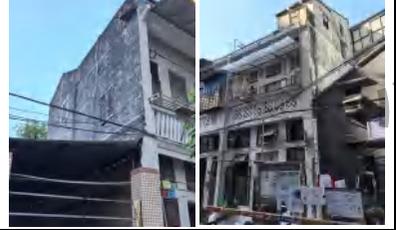
| 现状存在问题 | 现场可见建筑外立面为白色涂料，为近期重新整饰，山墙面为清水青砖墙。沿街外挂空调外机，外挂电线电箱凌乱。屋面外挑简易雨篷。 | |

| 具体措施建议 | 1、现状白色涂料原近期重新粉刷，暂无资料支撑原外墙材质和颜色，建议保持现状。 2、建议整理、规整空调外机和机架。空调外机设置应优先考虑非沿街面，确需设置于沿街立面，应考虑设置符合建筑风貌的遮蔽构件。 3、建议整理、规整管线、电箱等外挂构件，有条件可考虑三线下地。 4、建议更换铁皮雨篷，雨篷设置既要满足功能需求和安全要求，样式和外观还应与建筑整体风格相协调。 | |

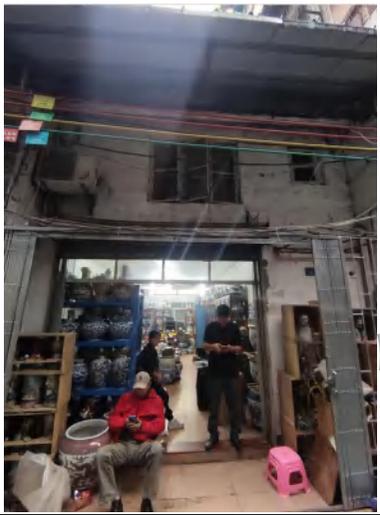
| 建筑现状照片 | 建筑门牌 | 德华坊14号 |
|--|--|---|
| 现状存在问题 | 建筑外墙为白色涂料，外墙局批荡部剥落可见清水砖砌体，墙裙石材勒脚，外墙污损严重，外搭空调机铁架和简易雨篷，建筑立面杂乱。 | |
