# 广州市荔湾区人民政府花地街道办事处

荔花报〔2018〕13号

## 花地街关于市“四治”综合督导第三组 第34号问题交办单的调处报告

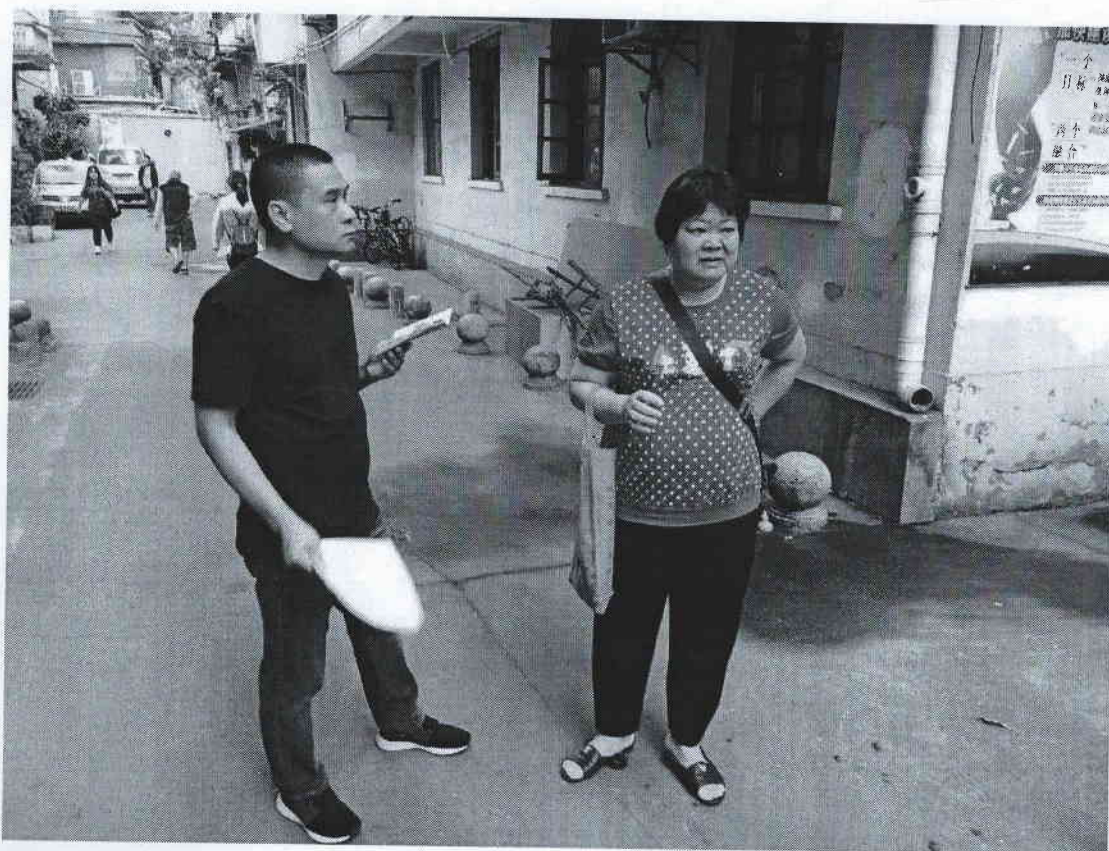
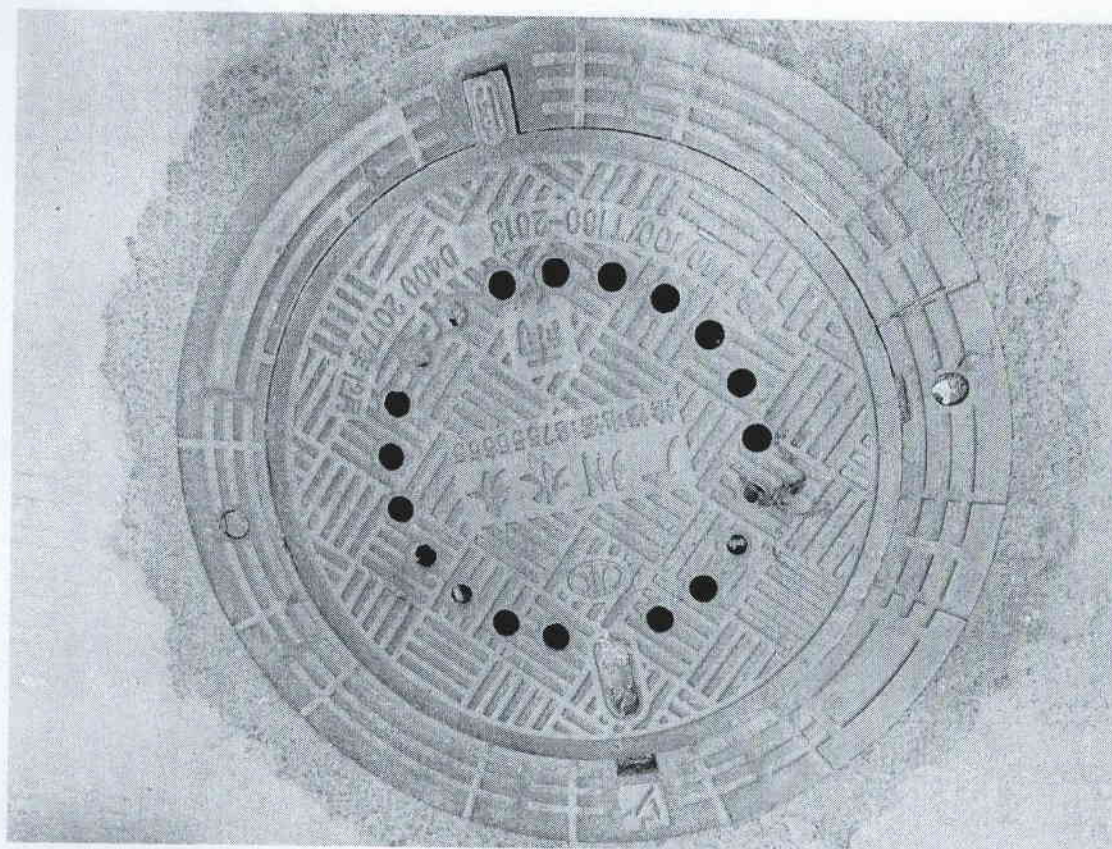
现场照片：

投诉人反映“瓦土地直街9号和9号之一的1楼下雨时出现水浸入屋问题。曾向居委反映下水道排水不畅，也清理过下水道但大雨时仍有水浸屋。据称是雨水、生活污水分流工程造成”。

经调查，群众反映情况基本属实。该处今年在汛期期间（6月8日和7月24日珠江涨潮）因降雨量大、持续时间长，引发内涝而出现水浸入屋的情况，街“三防办”和居委会都及时通知住户并调配抽水机对该处进行抽水排涝。

据查，由于多年以前地铁一号线建设以及花地大道、芳村大道市政道路全面升级改造，整体提升地面高度，形成瓦土地直街9号一带地势比较低洼，导致市政排水管道向外排水比较慢，容易积聚沉涵物，出现长时间下暴雨时会形成水浸街情况。

（一）该地方的排水管网属于市政设施，我街积极协调区水农局联系有关公司加强对市政设施的清疏养护，确保周边排水设施能够保持畅通，最大限度地发挥管道的排水功能。

（二）此处已经纳入街道2019年度老旧小区（小策社区）微改造方案中，计划在该地区安装应急抽水泵站，临时应急解决水浸街的问题。

（三）根本解决水浸问题尚需市、区水务部门对该片区排水系统进行整体系统改造。
